1 Cessna 172R 飞机故障实例

002 通用航空飞机故障实例汇编

1.1 Cessna 172R 飞机空中无线电失效

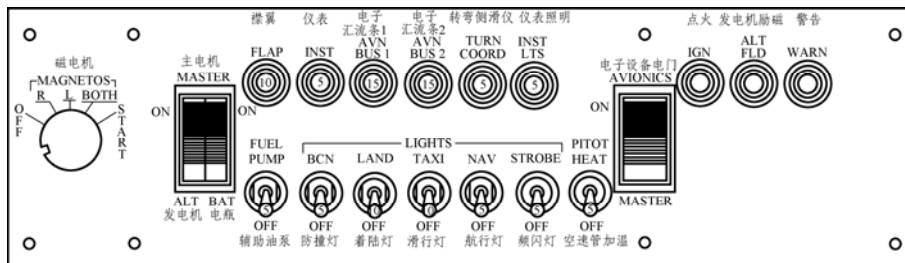
图 1.2.1 Cessna 172R 飞机总电门图

由于发生电瓶电量放光的飞机，均存在飞机总电门未关的问题，所以，可以确定，造成电瓶电量放光的直接原因可能有两种：

(1) 飞行机组在执行停机检查程序时，未关闭飞机总电门，而机务人员在执行技术状态检查时漏项，未发现总电门在接通位置。

(2) 机务人员在完成技术状态检查工作后，忘记关闭总电门。

通过培训、警示等方式，加强机组、机务人员按单卡、程序工作的自觉性和规范性。

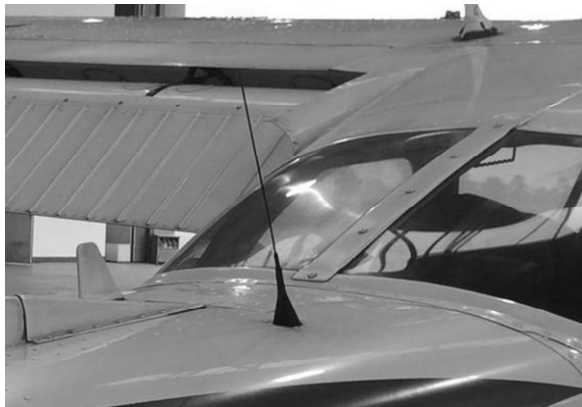
图 1.3.1 Cessna 172R 飞机鞭状 ELT 天线

Cessna 172R 飞机装有两种型号的 ELT 天线，第一种是 Pointer3000-11 型 ELT，天线为鞭状天线；第二种是 ME406 型 ELT，天线为硬质杆型。发生折断的都是鞭状天线。

经过调查分析，鞭状天线有弹性，飞行中在气流作用下会产生摆动，而在擦洗飞机和地面检查天线时也有可能扳动天线，长期如此就可能造成天线芯金属疲劳断裂。

另外，鞭状天线折断集中发生在冬季，其余季节未发生断裂，因此可确认该天线本身较细，冬季在潮湿且临界结冰环境中飞行，该部位可能因结冰而变脆，在气流和振动作用下出现断裂。

(1) 可以采取在易折断部位套上热塑管，内封 704 胶，增加易折断部位天线强度，转移 ELT 天线在飞行中的受力点，延长鞭状天线的使用寿命。

(2) 冬季加强 ELT 天线的航线检查，并提醒飞行机组避免在接近结

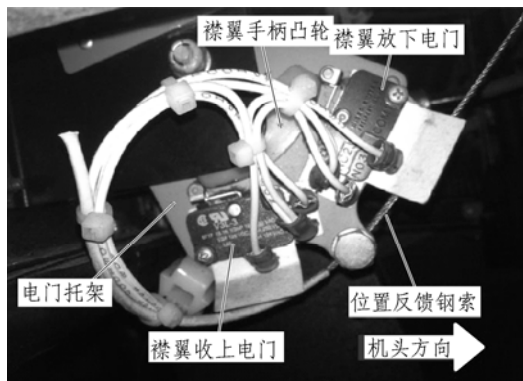
图 1.4.1 Cessna 172R 飞机前部襟翼操纵机构

一段时间内，Cessna 172R 飞机时常发生襟翼卡阻的问题，排查中发现，造成襟翼卡阻的原因主要是襟翼电门污染造成电门失效以及电门位置不对。Cessna 172R 飞机前部、后部襟翼操纵机构如图 1.4.1，图 1.4.2 所示。

对于襟翼收上/放下微动电门，常发生的问题是电门位置错位，需要调整。对于极限电门，经过调查，故障电门的外部、接线柱都覆盖着襟翼蜗杆润滑脂。造成电门覆盖润滑脂的可能有两种原因：一是每 100 h 定检润滑襟翼蜗杆机构时涂抹了过多的润滑脂。随着襟翼电机的工作，

蜗杆机构上过多的润滑脂会聚集在蜗杆的两端，如聚集了过量的润滑脂便会脱落，黏附在电门上。但是从故障的电门来看，润滑脂零星分布，因此不应是润滑脂过多。二是每次润滑蜗杆机构之前，需要对蜗杆进行清洁。如清洁方式不当，比如使用毛刷直接用汽油清洁，就会导致润滑脂零星脱落，最终掉落在电门上。目前部分 172R 飞机襟翼电机、蜗杆、电门附近均有大量油污，和襟翼系统故障结合起来看，应是清洁蜗杆机构时采用了错误的方法。

（1）定检维修工作中注意检查襟翼凸轮、蜗杆和襟翼微动电门之间的相对位置，确保襟翼微动电门接触良好。

（2）在清洁润滑襟翼蜗杆时，使用正确的方法。对蜗杆进行润滑时，涂抹润滑油脂应适量，或视情涂抹，定期对微动电门进行清洁检查。

（3）在接近这些位置时，检查电门的连接情况，发现问题，调整电门位置、清洁电门或更换失效的电门。

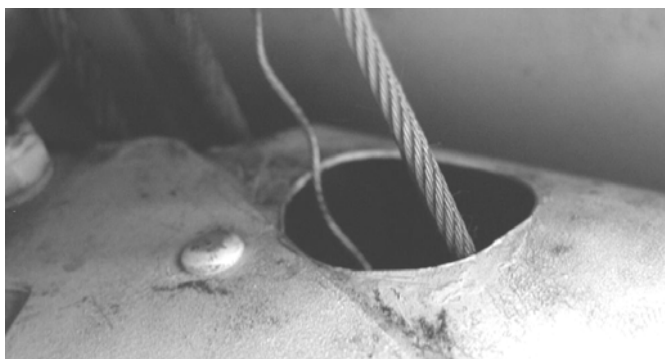
图 1.5.1 Cessna 172R 飞机襟翼钢索与过壁孔磨损

(2) 对于钢索与过壁孔、防磨块、舵机支架的磨损问题，主要原因是钢索与其周围结构间隙较小、钢索自身存在振动，导致钢索与周围结构之间产生跳动碰磨。

（2）在可能的情况下，适当增加钢索与周围部件、结构的间隙，比如拆下自驾舵机支架，缩小防磨块尺寸等。

（3）在过壁孔上安装软质的防磨护套。

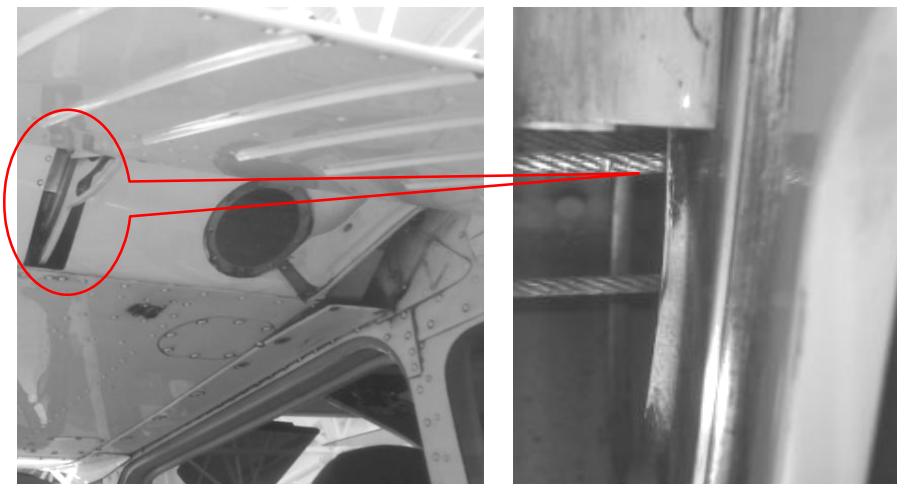
图 1.5.2 Cessna 172R 飞机襟翼滑轨处钢索磨损

（4）在换季工作中加强检查，发现异常及时处理，包括调整滑轮固定、调整钢索张力、更换磨损的部件。

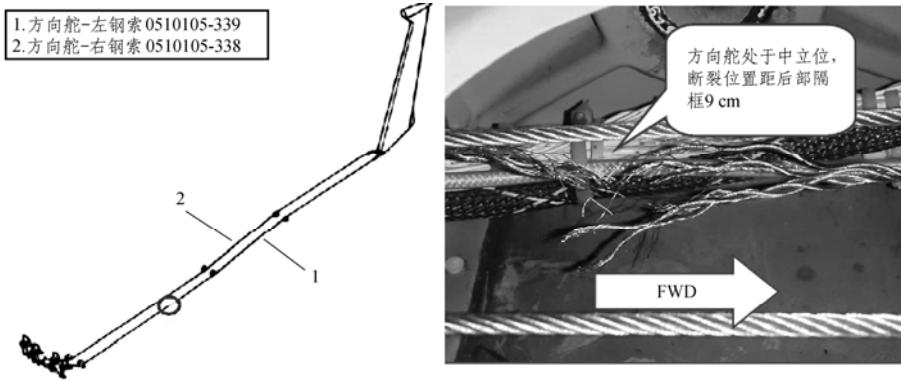
图 1.5.3 Cessna 172R 飞机方向舵钢索断裂

(3) 对于钢索与滑轮相磨的问题，经过对磨损钢索的失效分析，确

认为是由于钢索长期与滑轮磨损所致，深层次原因主要有：① 滑轮安装座变形导致钢索未在滑轮槽中间位置且不贴合，继而钢索与滑轮边磨，在操纵和飞行过程中出现与滑轮槽壁的碰磨现象。② 钢索张力不正确：使用过程中未及时检查、调整脚踏枢轴到防火墙的距离（6.5 in）来保证钢索的张力，从而出现钢索张力减小，使用过程中钢索径向颤摆量增大，与滑轮出现碰磨现象。③ 方向舵钢索磨损位置不容易接近，需工作者整个人从行李舱钻到飞机尾部，工作者处于身体很难受的情况下对该部位做检查，检查标准落实不到位。

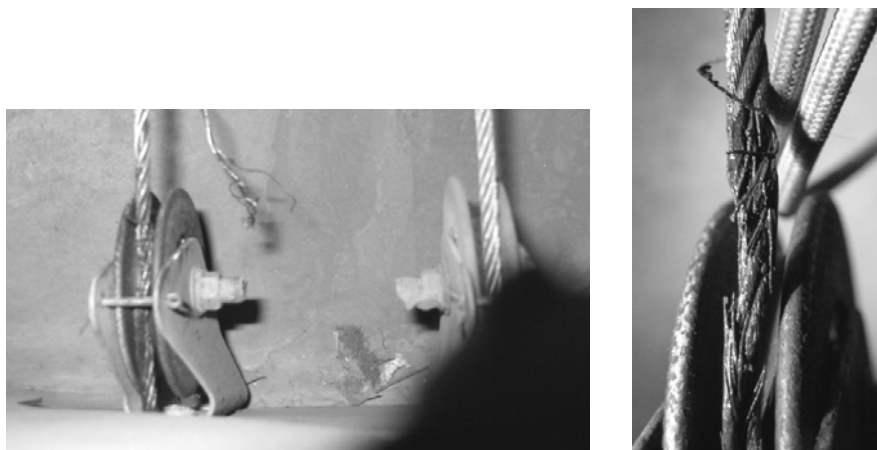
图 1.5.4 Cessna 172R 飞机方向舵钢索与滑轮磨损

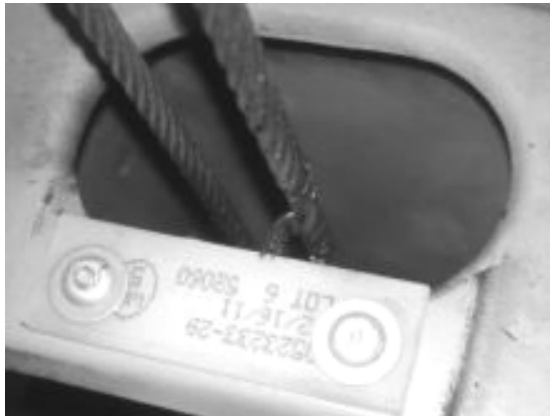
图 1.5.5 Cessna 172R 飞机副翼钢索与 WS71.125 处防磨块相磨

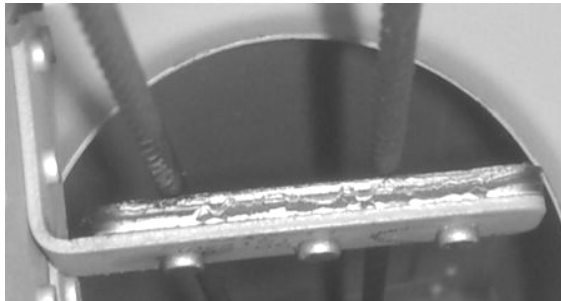
图 1.5.6 Cessna 172R 飞机副翼钢索与舵机支架相磨

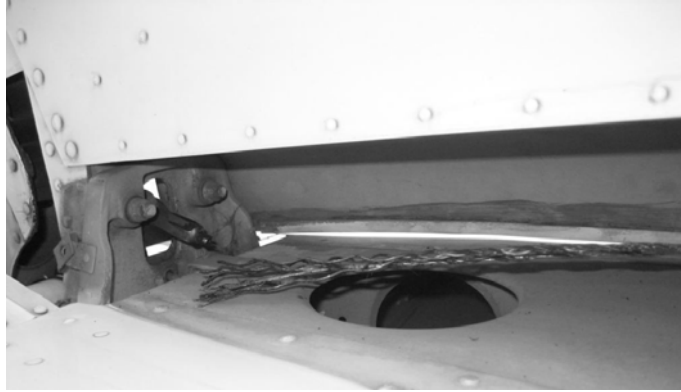
地，落地后滑回，后经检查发现升降舵钢索在飞机尾部的 U 形接头处断裂。

图 1.6.1 Cessna 172R 飞机升降舵钢索断裂

升降舵操纵钢索通过球形接头与 U 形夹连接，U 形夹通过螺栓与双臂摇臂连接。正常情况下，钢索运动方向与 U 形夹轴线重合。由于飞机露天停放，U 形夹与双臂摇臂连接螺栓处锈蚀，U 形夹不能自由活动，钢索的运动方向与 U 形夹轴线存在一定的夹角，导致球形接头处钢索应力集中，在使用中疲劳断裂。

升降舵钢索 U 形接头与双臂摇臂连接螺栓处锈蚀，是此次事件的根

本原因。

(1) 在安装升降舵钢索后部的 U 形接头时, 螺帽力矩应适当, 安装完成后, 应检查 U 形接头可以灵活转动。

(2) 定期对 U 形接头固定螺栓进行润滑, 防止锈蚀。

(3) 在日常检查中, 关注 U 形接头固定螺栓的锈蚀情况, 并检查 U 形接头是否能灵活转动。

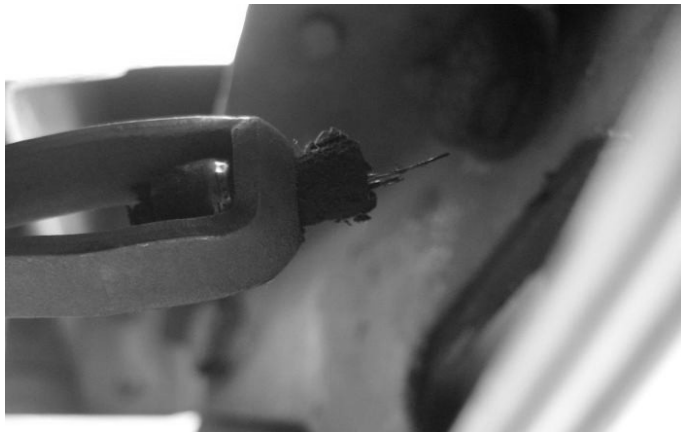
图 1.6.2 Cessna 172R 飞机升降舵钢索 U 形接头处外观

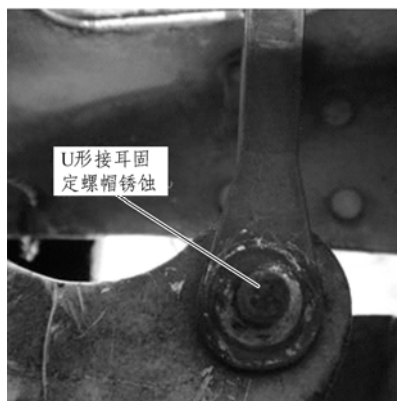
图 1.6.3 Cessna 172R 飞机升降舵钢索 U 形接头固定螺帽锈蚀

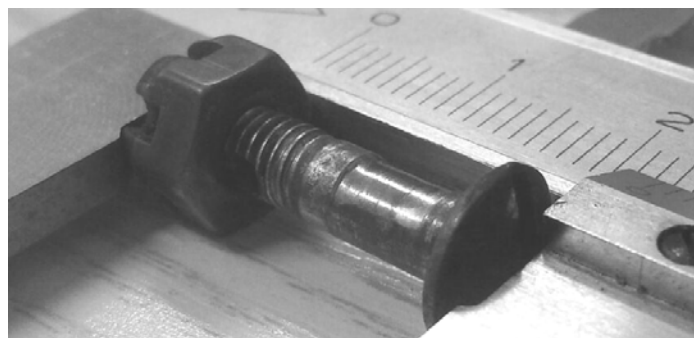
某单位维修人员在对 Cessna 172R 飞机进行换季检查并更换方向舵右侧操纵钢索时, 发现钢索后端钟形臂连接点固定螺栓 (P/N : AN23-11) (更换钢索时一般不需要拆) 出现较严重的磨损, 经测量磨损最严重区域直径为: 4.40 mm (新螺杆直径为 4.72 mm), 钢索前端连接点固定螺栓 (P/N : AN23-10) 有轻微磨损。

该故障的直接影响是造成螺栓连接位置间隙过大, 操纵响应及时性降低。潜在危害为造成航空器方向舵失效。

图 1.7.2 Cessna 172R 飞机方向舵钟形臂连接螺栓磨损图

该磨损为长期使用后的正常磨损。

- (1) 对方向舵钟形臂连接螺栓处进行润滑，减缓磨损。
- (2) 检查中发现有磨损，及时更换该螺栓。

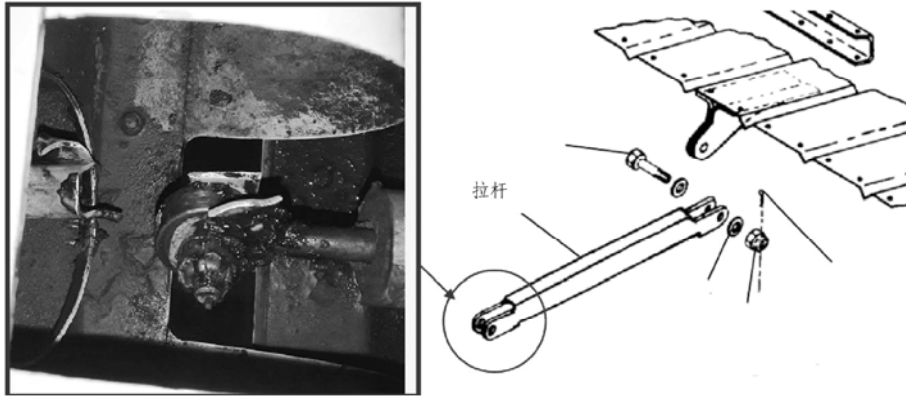
某日，在对 Cessna 172R 飞机进行飞行前检查过程中，发现升降舵调整片机构操纵不灵活，并伴有卡阻现象，随后发现升降舵调整片操纵拉杆（P/N：2432003-1）在连接升降舵调整片作动筒蜗杆的位置断裂，并且作动筒蜗杆卡阻，如图 1.8.1 所示。Cessna 172R 飞机升降舵调整片作动筒分解如图 1.8.2 所示。

图 1.8.1 Cessna 172R 飞机升降舵调整片操纵拉杆断裂位
