变电一次设备事故案例分析与处理

主编 杨红权 刘彦琴 刘鑫 刘君

1.1 有载分接开关故障导致 110 kV 主变压器事故原因分析

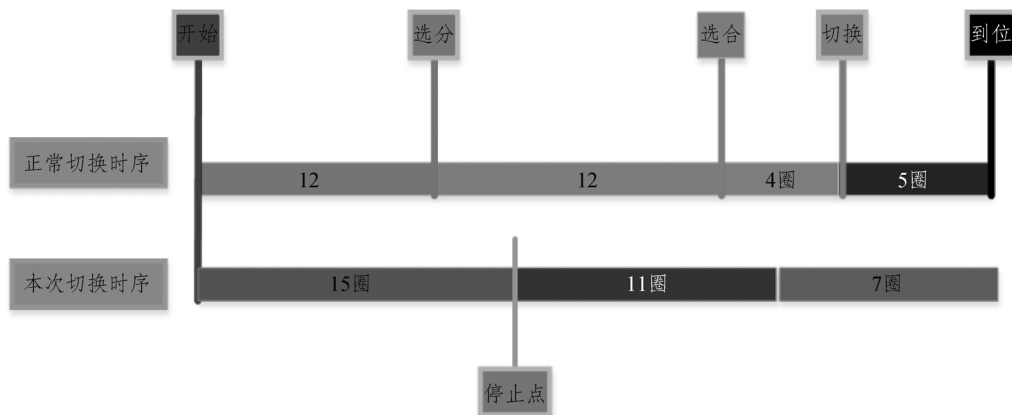
图 1-2 有载分接开关正常切换与本次事故异常切换示意图

检修人员到现场发现事故主变外观无异常，本体瓦斯继电器内部无气体，主变各处均无放电及渗漏油痕迹且油位正常，现场传动调试瓦斯信号正确。检查有载挡位，发现其停在5、6挡之间，而监控后台信息显示，事故前一晚21:45主变从7挡调至6挡，事故当天早上1号主变跳闸时正在从6挡调至5挡。检修人员现场通过手动调挡方式检查挡位圈数，从6挡往5挡方向进行调挡，发现机构传动轴转过11圈后分接开关选合，再转动7圈指示盘刻度指示5挡到位。该有载分接开关的正常选择及切换顺序为 12 ± 1 圈选分、 24 ± 1 圈选合、27—28圈切换、33圈到位。由此分析选择开关在选分刚刚结束时因失去操作电源而停止，此时选择开关圈数如图1-2所示。

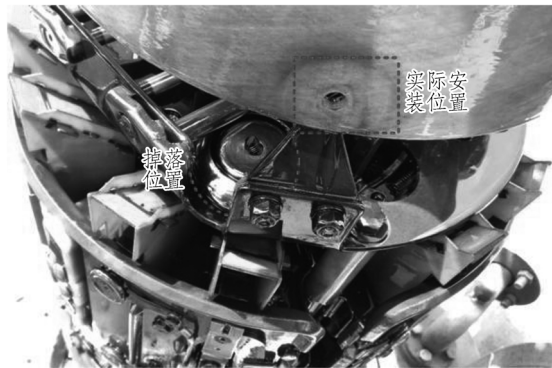
图 1-3 事故变压器切换开关枪机卡涩图

(1) 切换开关:发现切换开关绝缘筒连接处内侧均压环由于螺栓松动脱落至枪机处,造成枪机滑块卡涩,无法切换;同时在切换开关桶底发现外侧均压环及螺帽落至桶底。圆形框内为均压环实际位置,方框内为均压环安装位置,如图 1-3 所示。

(1) 有载分接开关螺栓松动是造成本次事故的直接原因。事故有载开关现场检查发现，该脱落的紧固螺栓仅有一侧加装了用于防松的碟形弹簧垫，因此，其预紧力明显低于其他两侧加装碟形弹簧垫的螺栓，使其成为薄弱环节。在有载开关频繁调压振动的激励下，螺栓的预紧力突破临界点，迅速松动最终脱落。根据相关文献对振动状态下螺栓松动行为的研究，一旦螺栓摩擦力矩不足以克服振动产生的松弛力矩后，螺栓的预紧力将会在很短时间急剧下降，从而解释了有载切换开关在吊芯检查后短期内出现该事故的原因。

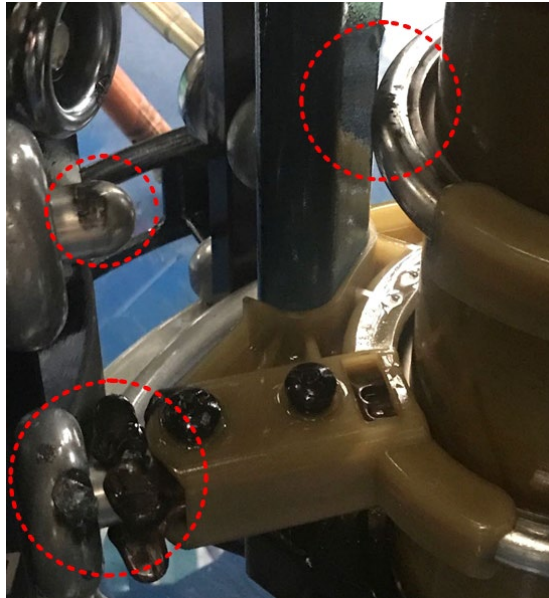
图 1-4 选择开关触头烧蚀图

(2) 选择开关:在选择开关 7 挡 A、B、C 三相动、静触头处均有明显的拉弧痕迹,其中 C 相尤其严重,如图 1-4 所示。

当由6挡向5挡切换时，首先选择开关单数动触头由7向5转动，到达选分位置时切换开关卡在单数极不能切换，故选择开关带负荷电流拉开，导致拉弧放电，从而产生油流冲动本体重瓦斯压板导致跳闸。

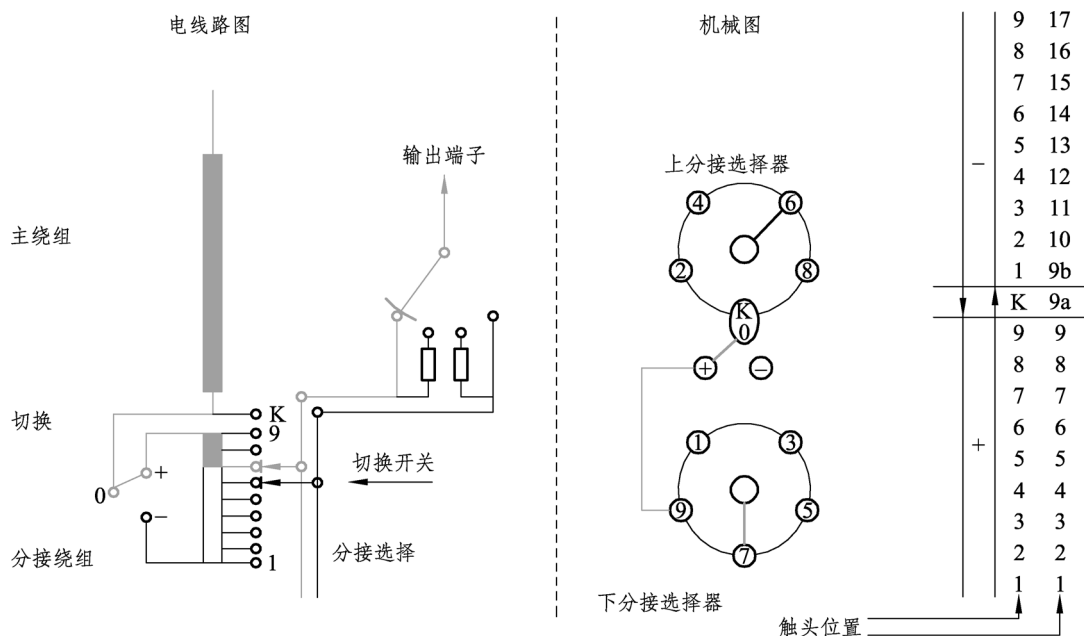
图 1-5 故障时有载开关工作状态示意

在4月13日21:45由7至6调挡时，切换开关因均压环卡住枪机下滑块，未能由双切换到单，虽然挡位盘已显示为6挡，但电气上仍然通过选择开关的7挡及切换开关的单极导流，如图1-5所示。

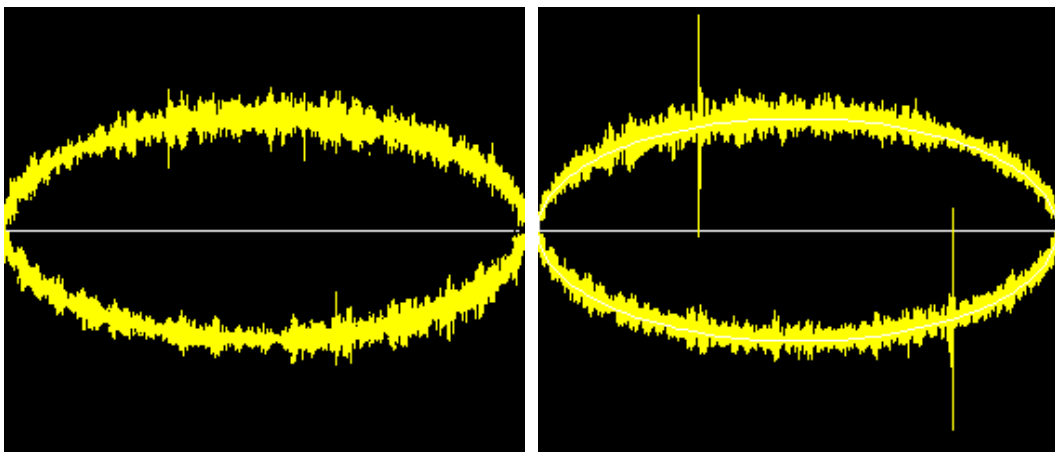
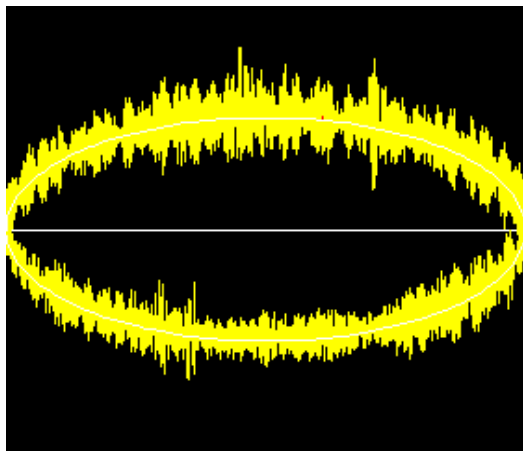
图 1-7 三相绕组局部放电图谱

2017 年 12 月 11 日，某 110 kV 变电站 1 号主变压器进行了大修处理，大修后按照试验规程需要对其进行验收试验。在进行局放验收试验时，采用的是传统的检测阻抗法，即从主变低压侧施加电压，高压侧感应出所需试验电压，从高压绕组套管末屏加检测阻抗获取局放信号，具体的试验接线以及加压曲线见图 1-6， U_m 为设备最高工作电压 126 kV，记录局放起始电压与熄灭电压，并对比激发后 $U_1 = 1.5U_m/\sqrt{3}$ 下的局放量与波形特征差异。以中性点为支撑，分别从高压 A、B、C 相套管末屏检测局放信号，检测结果见表 1-4 和图 1-7。从表 1-4 和图 1-7 可以看出，现场电磁背景噪声在 50 pC 左右，将主变挡位调为 1 挡(带调压线圈)时，高压 A、C 两相检测到放电量分别为 65、70 pC，并且在整个加压过程中，波形同背景噪声类似，无明显放电脉冲。但是，在高压 B 相施加电压时，电压加到 77.8 kV 便开始出现放电脉冲，而且放电量达到了 550 pC，远远高于 A、C 两相以及背景噪声，在李沙育图的一、三象限出现了 1~4 根较陡脉冲，说明高压 B 相附近存在放电缺陷。为了判定放电缺陷是否位于调压线圈，该次试验继续将主变的挡位由 1 挡更换为 9b 挡(额定挡位)进一步进行局放检测。但是挡位更换后，高压 B 相检测到的局放各特征量(起始电压、熄灭电压、局放量与波形特征)均无明显变化，排除了局放缺陷在调压线圈上的可能。

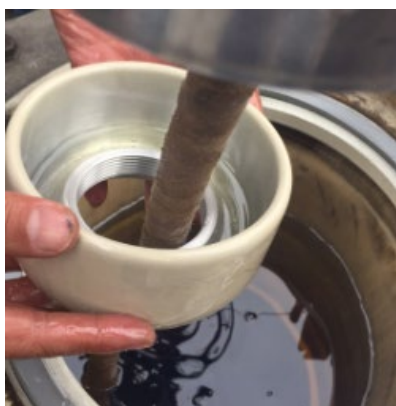
图 1-9 高压引线与均压球

根据声电联合法定位结果, 判定高压 B 相套管下部距离测点 位置 44 cm 处的箱体内存在放电源。为了确认放电源位置, 检修人员将 B 相套管拔出, 检查高压引线与均压罩未发现放电痕迹, 如图 1-9 所示, 但发现应力锥与绝缘纸筒间隙极小, 两者几乎已经接触, 因此初步确定此次测得局放信号是由于应力锥与绝缘纸筒之间距离太近引起的。因为正常情况下应力锥位于绝缘纸筒的中间位置 (见图 1-10), 与绝缘纸筒的间隙较大, 应力锥中部的高电位与地电位之间有足够的绝缘距离, 电场分布均匀; 当应力锥偏离中心, 靠近绝

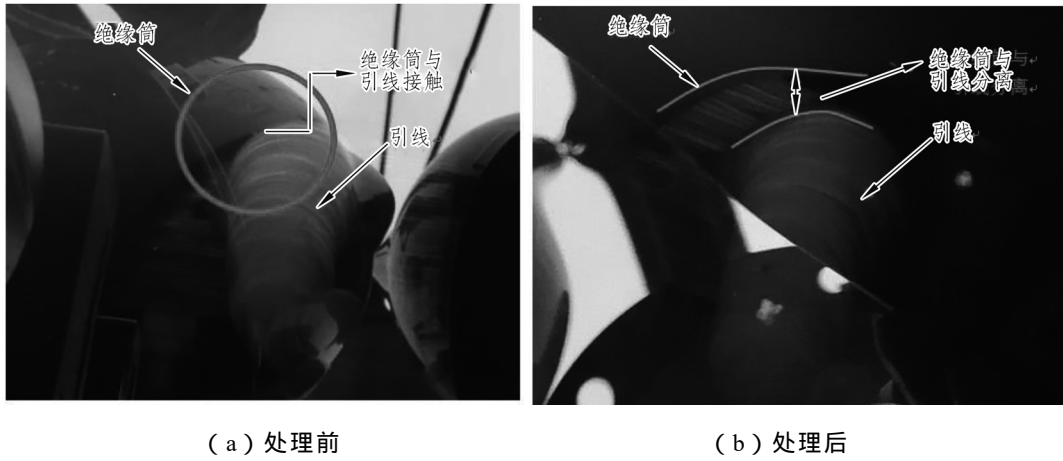
图 1-11 缺陷处理前后的套管

缘纸筒时 [见图 1-11 (a)], 应力锥中部的高电位与地电位之间距离缩短, 电场发生畸变, 应力锥与绝缘纸筒最近的位置电场畸变最大、电场最强, 当电场强度超过应力锥与绝缘纸筒间绝缘油的击穿场强时, 便发生放电; 但应力锥中间的导体与地之间仍然存在纸板与油组成的复合绝缘阻挡, 电场强度不足以形成贯穿性通道, 这也是该主变通过了耐压试验但局放超标的原因。结合缺陷定位结果分析, 经估算应力锥与绝缘纸筒距离最近的位置与之前局放定位的放电源位置基本吻合。使用绝缘杆撬动应力锥, 增大应力锥与绝缘纸筒的距离至 2 cm 左右, 见图 1-11 (b), 接着再次对经过处理的缺陷处进行局放复测。缺陷处理后高压 B 相局放量从 550 pC 恢复到 75 pC 的噪声水平, 波形中也无明显放电脉冲, 说明放电源已经成功消除, 也验证了该次局放定位的准确性。

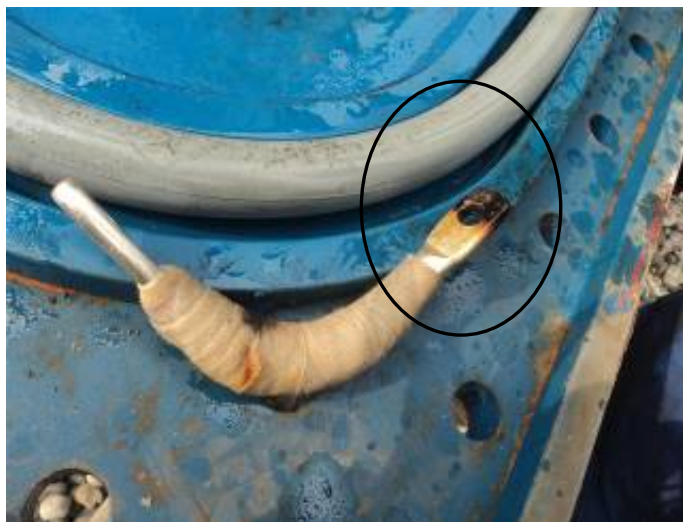
图 1-15 氧化灼伤连接部位

由表 1-10 看到，该变电站 1 号主变高压绕组直流电阻在分接开关 9 挡之后数据异常，B 相绕组直阻偏大 10 mΩ 左右，三相绕组的互差超标，直阻结果不合格。试验人员反复多次切换分接开关挡位，并反复测试，直阻数据没有发生明显变化，仍表现出上述类似规律。因此，可以判定为 B 相极性开关存有缺陷，在其倒换极性后接触电阻或者连接电阻增大。对变压器进行吊罩检查，发现其极性开关接头处螺丝松动，压接不牢，接头处金属表面有高温所烧痕迹，表面呈发黑状态，如图 1-15 所示。检修人员对其进行打磨处理，并重新安装紧固后复测直阻，数据合格。

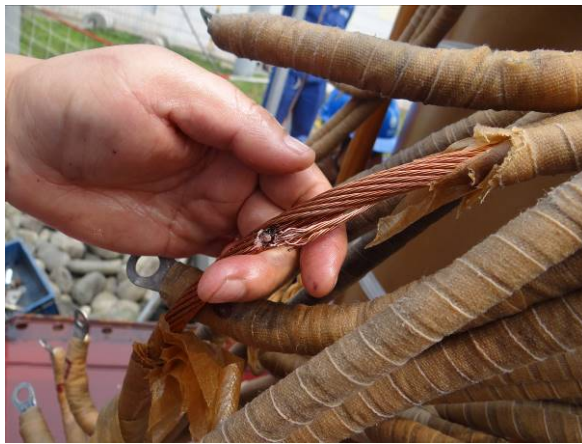
图 1-16 分接开关引线断股部位

从色谱数据可知，油中乙炔含量超标严重，三比值编码为 102，说明主变内部存在有明显的电弧放电发生。其后，对该主变进行吊罩大修检查，发现其分接开关引线存在烧蚀断股情况，20 股铜线已有 4 股断开，如图 1-16 所示。断裂的铜线尖端导致电场畸变，在电压作用下发生持续放电，导致油纸分解，生产大量烃类气体、CO 及 CO₂。然而由于引线断股后仍然具有良好的导电性能，因此绕组直阻数据并无明显异常，符合相关规程规定。检修人员对断股处进行打磨处理，采取细铜丝缠绕加固，并采用锡箔纸包覆。经滤油处理后对主变进行验收试验，高压试验数据及色谱数据合格。

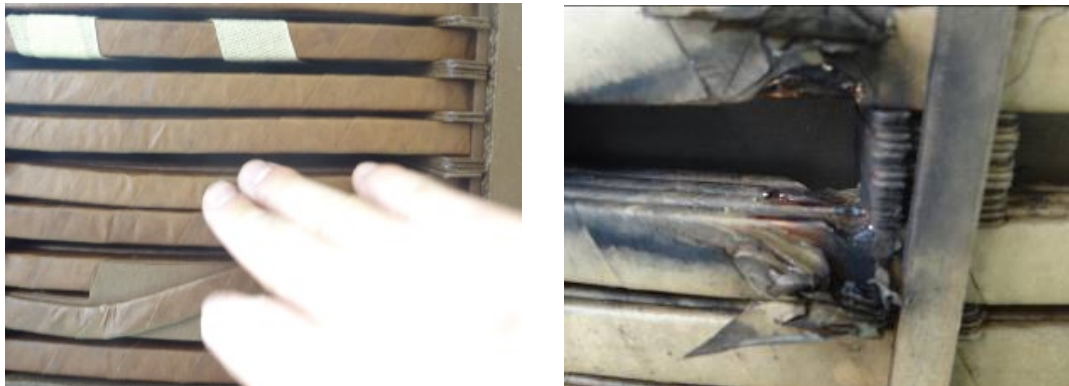
图 1-17 主变内部局部缺陷

主变返厂大修后，打开本体油枕进行内部检查，发现油箱底部有严重锈蚀痕迹，而且底层有明显积水，说明主变有密封不良的缺陷。经详细检查，发现变压器油枕顶部有锈蚀小孔，解开油枕发现油枕底部锈蚀，说明水从油枕进入后沉入油箱底部。检查线圈时发现 110 kV 高压 C 相线圈整体轻微变形，且 C 相调压绕组上部两饼线圈之间有明显匝间短路的放电痕迹，如图 1-17 所示。分析认为，放电位置上方正对着油枕与油箱连接的汇流管口，雨水从油枕锈蚀小孔进入后，顺着汇流管往下流，正好滴在 C 相线圈外层调压线圈上，绝缘薄弱处发生了匝间短路。由于主保护动作时间很快，短路故障未得到进一步发展就已经

切除，被击穿的线圈匝间绝缘已经恢复，因此常规试验无法诊断出该处缺陷。
