# 民航维修 可靠性管理

(机队医典)

# 《民航维修可靠性管理（机队医典）》

本书是数十位维修工程师以飞机在运行中系统和结构发生的不安全事件、使用困难报告(SDR)、重要故障、重复故障、多发故障、运行中断等1719起事件为基础数据,对上述事件进行系统的工程调查,分析故障类别、制订管控措施。本书的付梓凝聚了集体的智慧,有利于民航维修工作持续健康发展。

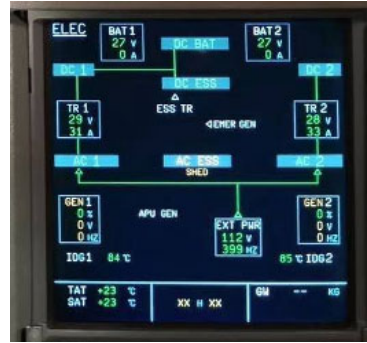
图 1

某航 A320 飞机落地滑跑时出现“ELEC AC ESS BUS FAULT”(电气直流重要汇流条故障)警告,电源面板 AC ESS FEED 电门上 FAULT 灯亮,下 ECAM 电源页面显示 AC ESS BUS 无电(下方有 SHED 字样)(见图 1)。地面人员上机后按压 AC ESS FEED 电门后,AC ESS BUS 可以由 AC BUS 2 供电,再次按压 AC ESS FEED 电门,故障仍在。飞机整机断电后,电源系统构型恢复正常。测量 3XC 的 B 接头 K、L 间的线圈供电电压正常,测量 3XC 的 B 接头 L 线路接地正常,上述线路绝缘性检查正常;更换 3XC 接触器和 15XE、12XE, 2XE 继电器,更换 2407VT4 接线块;与另一架飞机对换件应急发电机控制组件 1XE 和电门 11XC,测试均正常。

操作检查交流基本供电转换。间隔：7500 FH 或 72 MO。

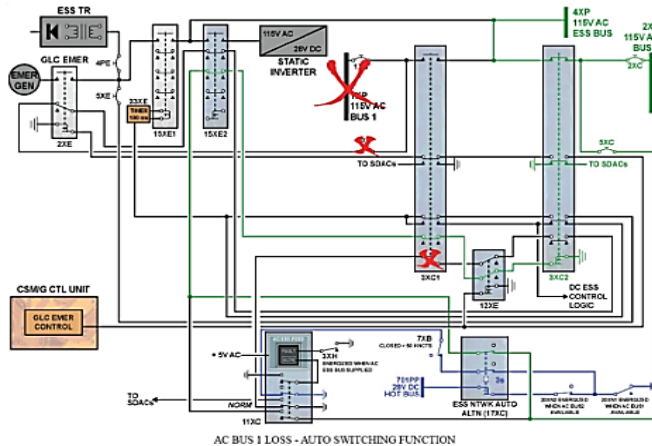
图 2

AC ESS BUS 的自动转换前提是 AC BUS 1 无电,但查看本机的电源页及译码,AC BUS 1 始终有电(见图 2)。分析如下原因:GCU1 存在瞬时扰动或者控制线路中部件存在瞬时动作(例如继电器的吸合力),在地面整机断电后恢复正常的现象也支持以上判断。

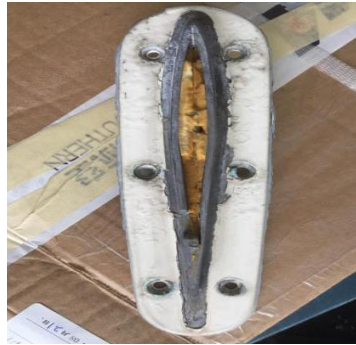
图 1

某航 A320 飞机短停地面发现 ELT 天线断裂丢失（见图 1），因该飞机只装备有一部固定式 ELT（天线丢失）及一部便携式 ELT，无法按 MEL 保留放行，后续航班取消，维修基地派人带航材更换 ELT 天线后，测试正常。

此次故障的 ELT 天线为原装机件，根据实物分析，此次故障源为 ELT 天线腐蚀或开胶断裂。

1. 空客 ISI 25.65.00042，已接到多起件号为 2632-82 的 ELT 天线腐蚀断裂报告，大部分发生在温暖和潮湿地区，典型的失效时间为使用 5~7 年。空客计划 2023 年在 A320neo 飞机上使用 ELT-DT 天线替代件号为 2632-82 的 ELT 天线。

2. 应急定位发射机（后机身）一般目视检查外部天线，间隔：36MO。

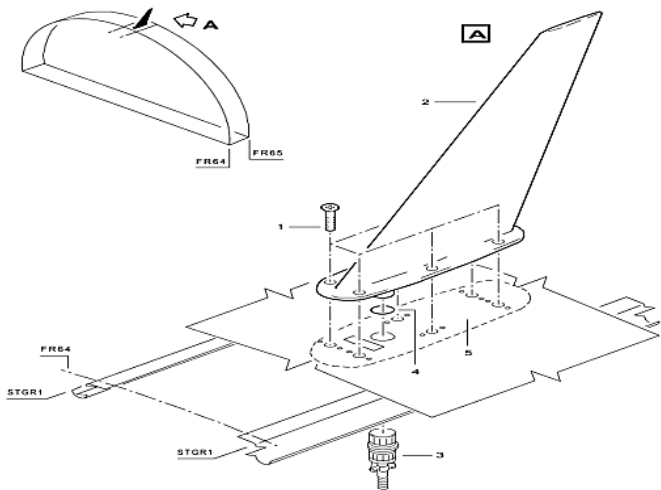
图 2

固定式 ELT 天线安装在机身外表面上部 FR 64 和 FR 65 之间（见图 2），用来发射固定式 ELT 的信号，此天线通过 6 个螺栓进行固定。
