第五章 开关柜的常见问题

第一节 防止开关柜结露的问题

防结露实例一

防结露实例二

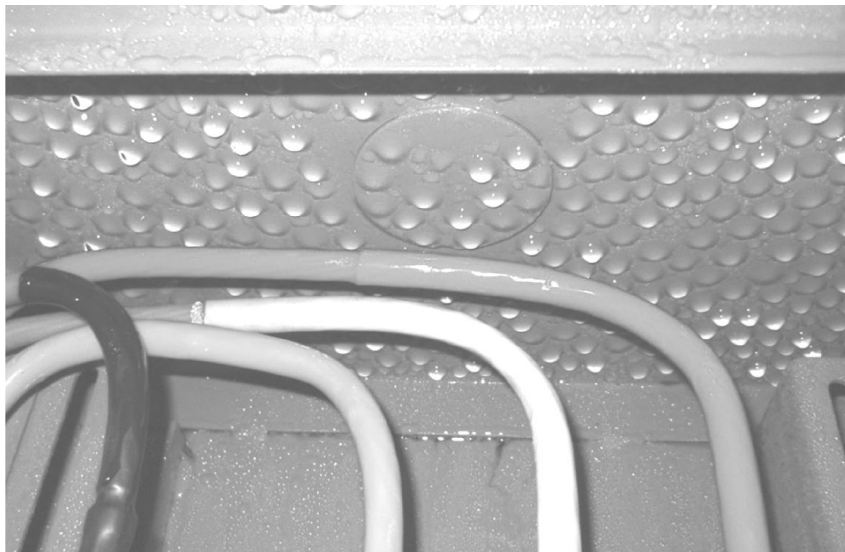
图 5-1 箱变隔室顶部挂满水珠 (另见彩图)

此案例为 2011 年的一台户外箱变和 2010 年的一台户外环网柜。结露情况见图 5-1~图 5-4, 若没有看过现场的人仅看图片, 可能都会认为, 箱

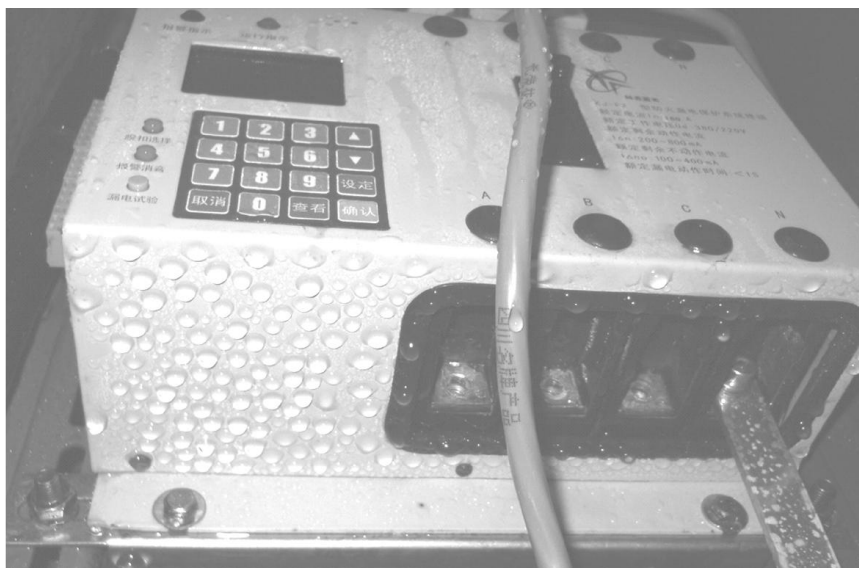
图 5-2 箱变内元器件上挂满水珠 (另见彩图)

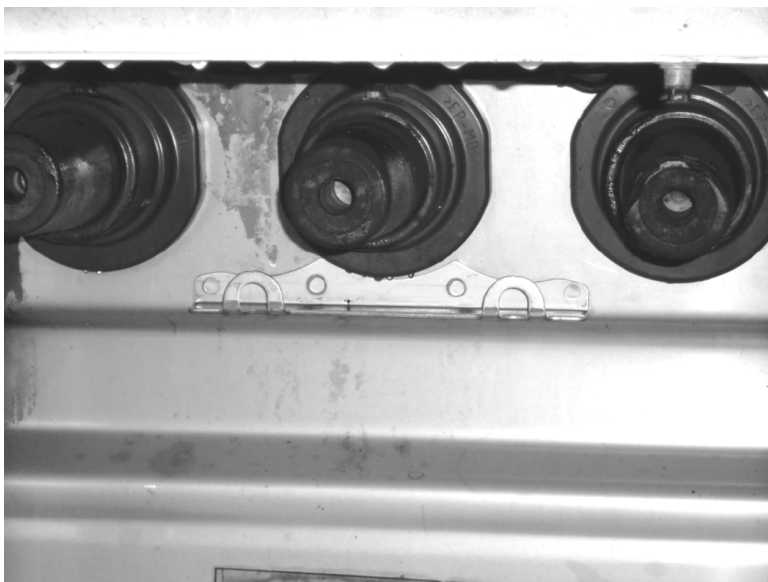
图 5-3 户外环网柜电缆导管上挂满水珠
