# 1 客货共线无砟轨道综述

## 1.4 客货共线无砟轨道典型损伤调研

#### 1.4.1 遂渝线蔡家车站 CRTS 型板式轨道典型损伤调研

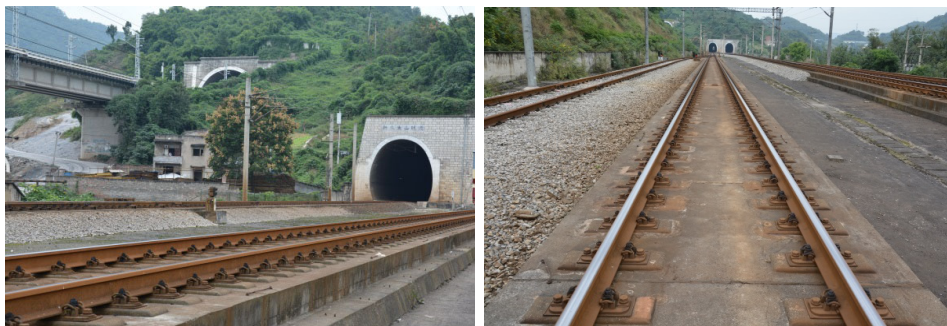
图 1-1 遂渝线无砟轨道试验段双块式无砟轨道

客货共线双块式无砟轨道主要铺设在遂渝线无砟轨道试验段,如图 1-1 所示。遂渝线无砟轨道综合试验段全长 13.157 km,于 2007 年 1 月开通运营,试验段开通运营初期仅通行客车,2010 年开行货车,而后于 2014 年年末停运货车,设计客车速度为 200 km/h,货车速度为 120 km/h。客货共线期间,实际客车运营速度为 160 km/h,货车速度为 70 km/h。

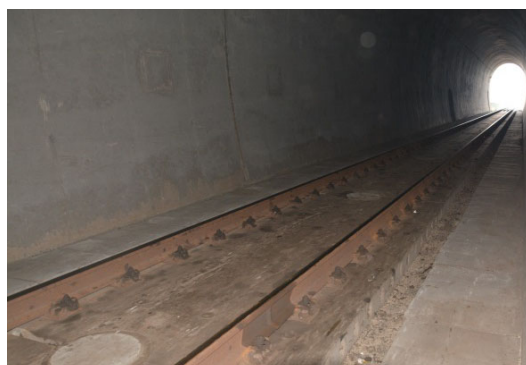
图 1-2 赣龙线枫树排隧道内 CRTS 型板式无砟轨道

板式轨道在我国开始研究的时间很早，早在 20 世纪 70 年代就开始研究 CA 砂浆技术。1981 年，皖赣线溶口隧道铺设了板式轨道，由于缺乏足够的经验，该试验段在后期病害较多，现已拆除。1999 年，秦沈客运专线选定了狗河特大桥和双何曲线特大桥作为板式无砟轨道的试铺地段，研究了适应于寒冷地区使用的 CA 砂浆。2003 年，赣龙线枫树排隧道内铺设了板式轨道，如图 1-2 所示。2007 年开通的遂渝线无砟轨道试验段分别在路基、桥梁和隧道内铺设了板式轨道，如图 1-3 所示。

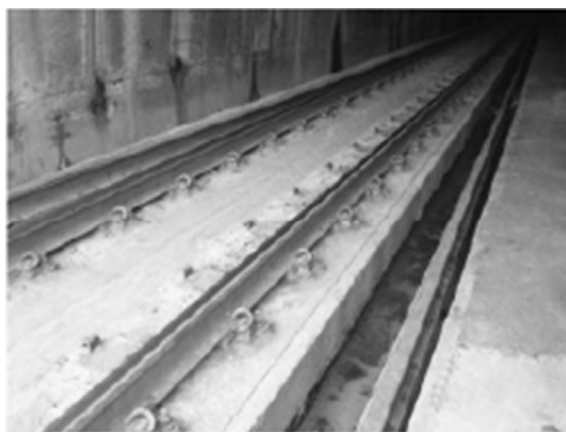
图 1-7 南非隧道内无砟轨道

斯申—撒尔丹哈铁矿石专运线全长 861 km，线路设计运量 2 100 万吨/年，完成既有线扩能改造后，目前实际运量达到 6 300 万吨/年。运营列车的机车轴重 280 kN，车辆轴重 300 kN。该线只有一座隧道，长 787 m，隧道内也是采用直接式无砟轨道，如图 1-7 所示。

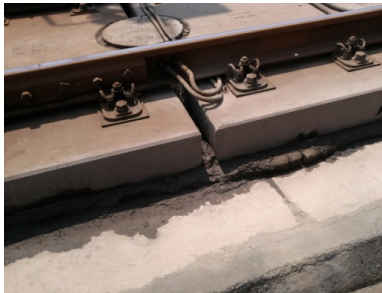
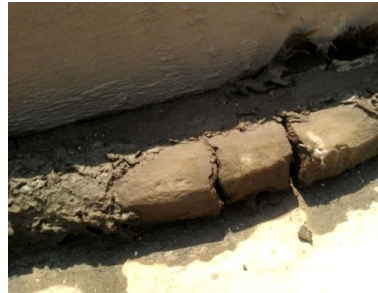
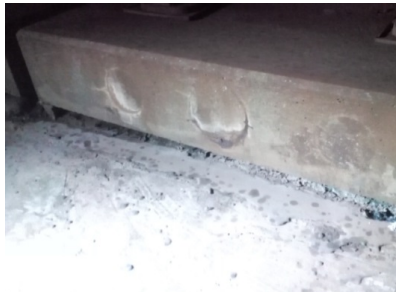
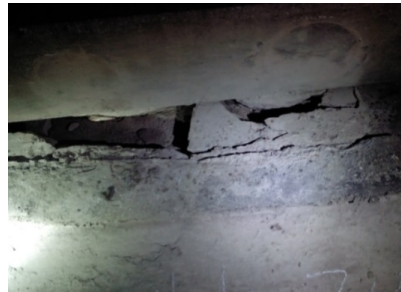
图 1-9 遂渝线 CRTS Ⅱ型板式无砟轨道 CA 砂浆破坏

现场考察结果表明遂渝线无砟轨道试验段砂浆存在不同程度的破坏，其中所调查的蔡家段破坏长度约占破坏总长的 13%。遂渝试验段的 CA 砂浆采用灌注袋施工，因此不存在 CA 砂浆与轨道板的脱黏问题，但现场调查表明，遂渝线 CRTS 型板式无砟轨道的局部也出现了较为严重的破坏（见图 1-9），具体表现在：

(a) 砂浆层积水

(b) 砂浆挤出

(c) 砂浆层掉块

(d) 砂浆碎化

(1) 砂浆脆化严重，现场通过手捏发现砂浆已无沥青材料的柔韧性。

(2) 和 2009 年相比，CA 砂浆已经出现大面积、大规模破坏，部分充填层已到了必须更换的地步，其余的估计剩余使用寿命已不到两年。

(3) 边角处砂浆竖向开裂，并呈弧状露出轨道板，显示轨道板对充填层有较强的挤出作用（类似板压圆饼），而导致砂浆破坏。

(4) 部分 CA 砂浆已严重粉化，在现场轨道板下方的黑稀泥状物质中可看到大量砂粒，砂浆已粉化至砂粒级水平，沥青与砂及水泥已全部剥离。

(5) 现场积水相当严重，由于遂渝线地处重庆地区，降雨量较为丰富，导致充填层大面积积水。

(6) 灌注袋上长满青苔和各种植物，生长茂盛，灌注袋出现大面积剥开。

(7) 灌浆修补后的充填层仍然出现了较强的挤出破坏，这表明一般的修补可能并不能完全解决问题。

(8) 灌注袋毁损严重，在现场已经看不到完整的灌注袋样，CA 砂浆直接暴露在空气中。

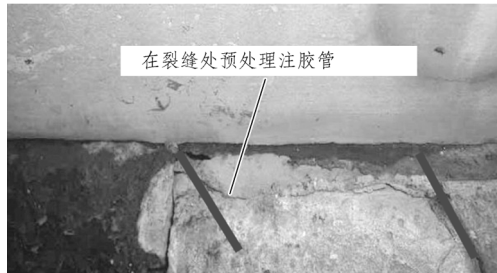
图 1-10 注胶管埋设

对病害处进行封闭，同时留出 SKD801 灌缝胶的灌缝口，待 SKD803 修补胶达到设计强度后，将 SKD801 灌缝胶灌入病害处。

敲掉松动的 CA 砂浆块，预埋注胶管，如图 1-10 所示。

随着蔡家车站砂浆层破损越发严重，2014 年 5 月，铁科院与工务段也采取了相应的修补措施，对砂浆层挤出严重的地方，采用灌胶方式进行修补，并对砂浆层边缘进行封边处理。

然后用 SKD803 修补胶封闭 CA 砂浆层。

待 SKD803 胶固化后用加压灌注配制好的 SKD801 灌缝胶 Ⅱ型，注入到饱满为止。

待灌缝胶 Ⅱ型固化后（固化时间为 50 min 左右）除掉注胶管。

最后涂刷 XYPEX（赛柏斯）浓缩剂。

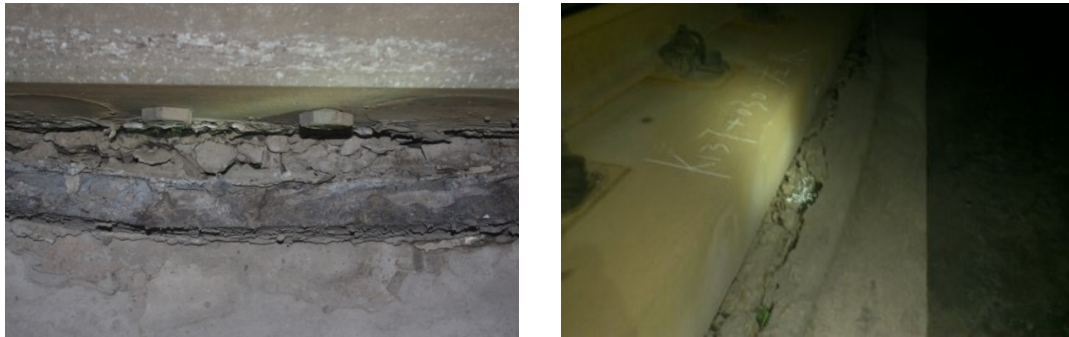
图 1-13 CA 砂浆层 II 级伤损

从图 1-13 中可以看出, CA 砂浆层 II 级伤损较 CA 砂浆层 I 级伤损严重, 具体表现为 CA 砂浆层挤出量较大 (小于 50 mm), 且 CA 砂浆层本身粉化、掉块较严重。根据现场观察, CA 砂浆层 II 级伤损主要分布在轨道板板端处。

(a) 砂浆层掉块 (b) 砂浆挤出

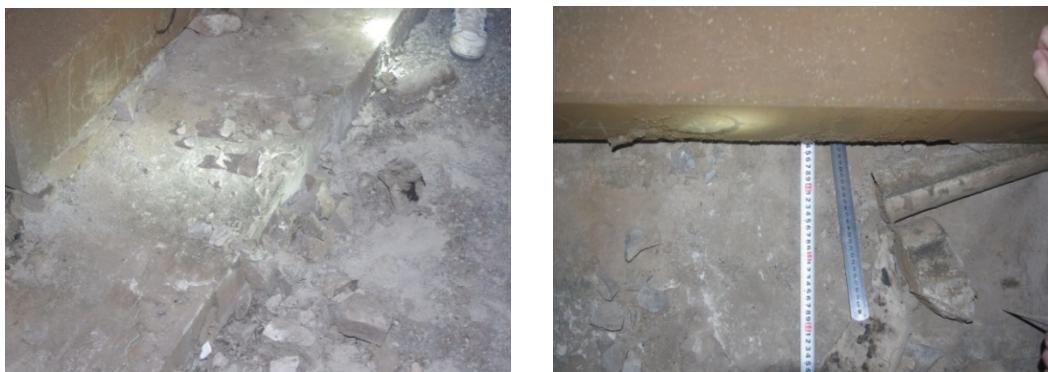
图 1-14 CA 砂浆层 III 级伤损

从图 1-14 可以看出, CA 砂浆层 III 级伤损最严重。根据现场观察, 可以发现 CA 砂浆层 III 级伤损主要分布在轨道板板端处。

(a) 砂浆层粉化 (b) 砂浆层悬空

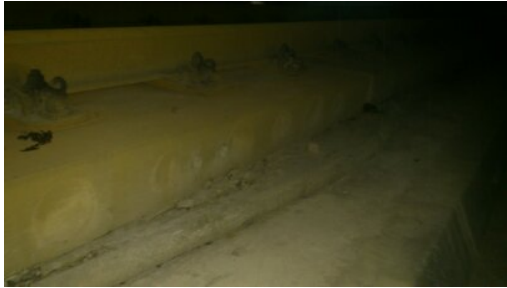
图 1-15 CA 砂浆层整体压出

CA 砂浆还存在较多的轨道板下 CA 砂浆整体压出病害, 病害如图 1-15 所示, 压出的 CA

砂浆层基本上没有粉化、掉块。

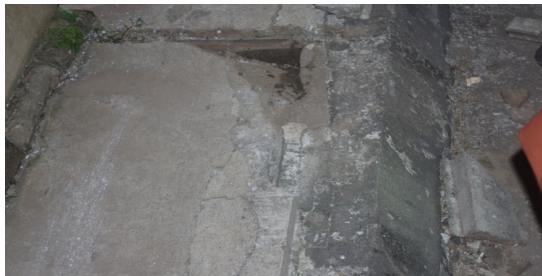
图 1-17 底座板破损

如图 1-17 所示，底座板破损主要表现为底座板与底座板连接处混凝土掉块，导致底座板缺角，内部钢筋裸露在空气中。

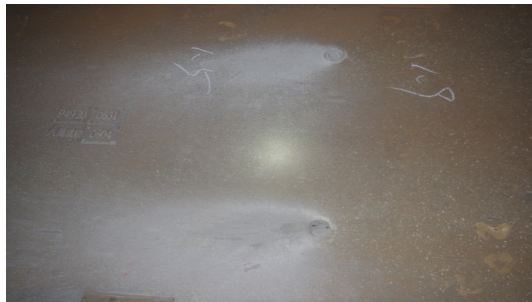
图 1-18 CA 砂浆灌浆孔喷浆

每个 CA 砂浆灌浆孔喷浆方向一致,均顺着列车行驶方向呈放射状分布,如图 1-18 所示。

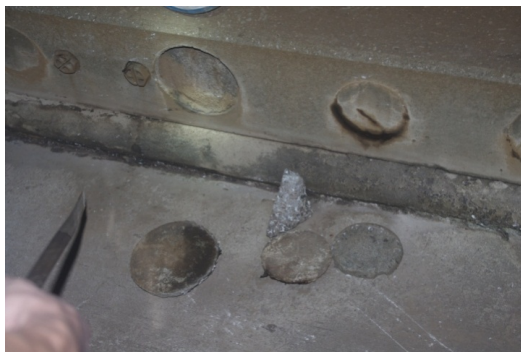
图 1-19 轨道板横向预应力钢筋封锚混凝土脱落

如图 1-19 所示,轨道板横向预应力钢筋封锚处混凝土有不同程度的脱落,但横向预应力钢筋锚固螺栓并未露出。

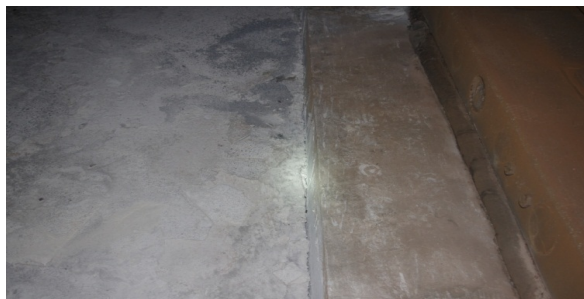
部分地段,路基出现渗浆现象(见图 1-20),主要表现:路基和底座板之间出现裂缝,缝隙处有白浆冒出的痕迹,底座板周边路基上有白浆冒出后流过的痕迹。
