1 Cessna 172R 飞机故障实例

002 通用航空飞机故障实例汇编

1.1 Cessna 172R 飞机空中无线电失效

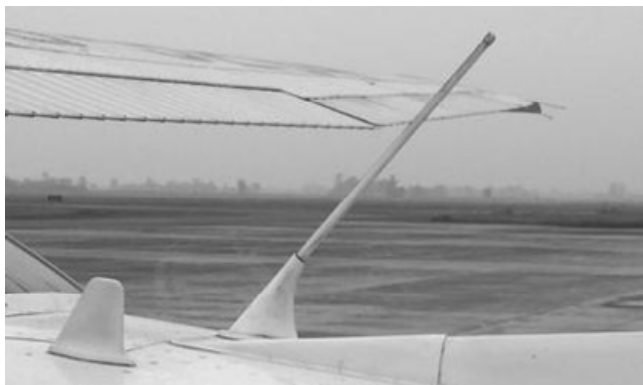
图 1.3.2 Cessna 172R 飞机硬质杆型 ELT 天线

冬季运行中,多架 Cessna 172R 飞机发生 ELT 天线折断问题。图 1.3.1 所示为 Cessna 172R 飞机鞭状 ELT 天线,图 1.3.2 所示为 Cessna 172R 飞机硬质杆型 ELT 天线。

经过调查分析，鞭状天线有弹性，飞行中在气流作用下会产生摆动，而在擦洗飞机和地面检查天线时也有可能扳动天线，长期如此就可能造成天线芯金属疲劳断裂。

另外，鞭状天线折断集中发生在冬季，其余季节未发生断裂，因此可确认该天线本身较细，冬季在潮湿且临界结冰环境中飞行，该部位可能因结冰而变脆，在气流和振动作用下出现断裂。

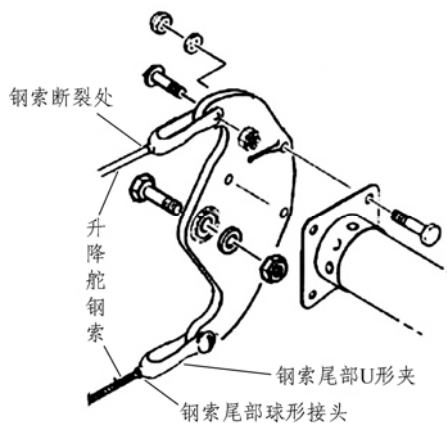
图 1.6.4 Cessna 172R 飞机升降舵操纵钢索尾部接头结构示意图

升降舵操纵钢索通过球形接头与 U 形夹连接，U 形夹通过螺栓与双臂摇臂连接。正常情况下，钢索运动方向与 U 形夹轴线重合。由于飞机露天停放，U 形夹与双臂摇臂连接螺栓处锈蚀，U 形夹不能自由活动，钢索的运动方向与 U 形夹轴线存在一定的夹角，导致球形接头处钢索应力集中，在使用中疲劳断裂。

升降舵钢索 U 形接头与双臂摇臂连接螺栓处锈蚀，是此次事件的根

(2) 定期对 U 形接头固定螺栓进行润滑, 防止锈蚀。

(3) 在日常检查中, 关注 U 形接头固定螺栓的锈蚀情况, 并检查 U 形接头是否能灵活转动。

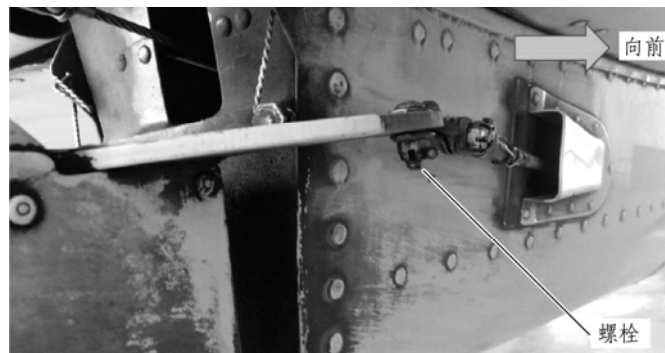
图 1.7.1 Cessna 172R 飞机方向舵钟形臂连接螺栓装机位置图

某单位维修人员在对 Cessna 172R 飞机进行换季检查并更换方向舵右侧操纵钢索时, 发现钢索后端钟形臂连接点固定螺栓 (P/N : AN23-11) (更换钢索时一般不需要拆) 出现较严重的磨损, 经测量磨损最严重区域直径为: 4.40 mm (新螺杆直径为 4.72 mm), 钢索前端连接点固定螺栓 (P/N : AN23-10) 有轻微磨损。

该故障的直接影响是造成螺栓连接位置间隙过大, 操纵响应及时性降低。潜在危害为造成航空器方向舵失效。

该磨损为长期使用后的正常磨损。

- (1) 对方向舵钟形臂连接螺栓处进行润滑，减缓磨损。
- (2) 检查中发现有磨损，及时更换该螺栓。
