变电一次设备事故案例分析与处理

主编 杨红权 刘彦琴 刘鑫 刘君

1.1 有载分接开关故障导致 110 kV 主变压器事故原因分析

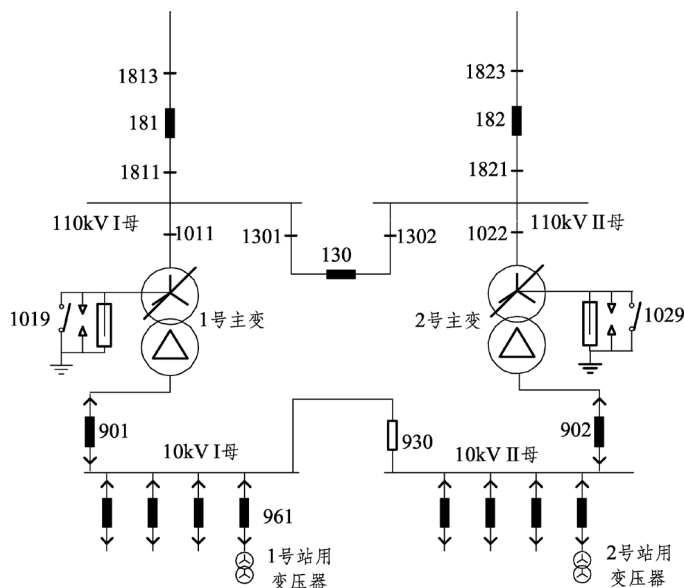
图 1-1 事故变电站故障前运行方式

某 110 kV 变电站事故前的一次设备电气接线图如图 1-1 所示，该站 110 kV 电压等级母线为内桥式接线，且 2 台主变压器（后简称主变）仅有单进线，即由 181 开关（182 间隔为备用间隔）供 110 kV 母线（后简称母）及 1 号主变，并经 110 kV 内桥 130 开关供 110 kV 段母线，110 kV 段母线处于并列运行状态；10 kV 段母线处于分列运行状态，即事故前 930 为分闸位置。

某日，该变电站1号变压器有载分接开关由第6挡调至第5挡过程中，1号主变压器本体重瓦斯动作，跳开110 kV侧181、母联130开关和1号主变10 kV侧901开关，造成整个变电站停电失压。

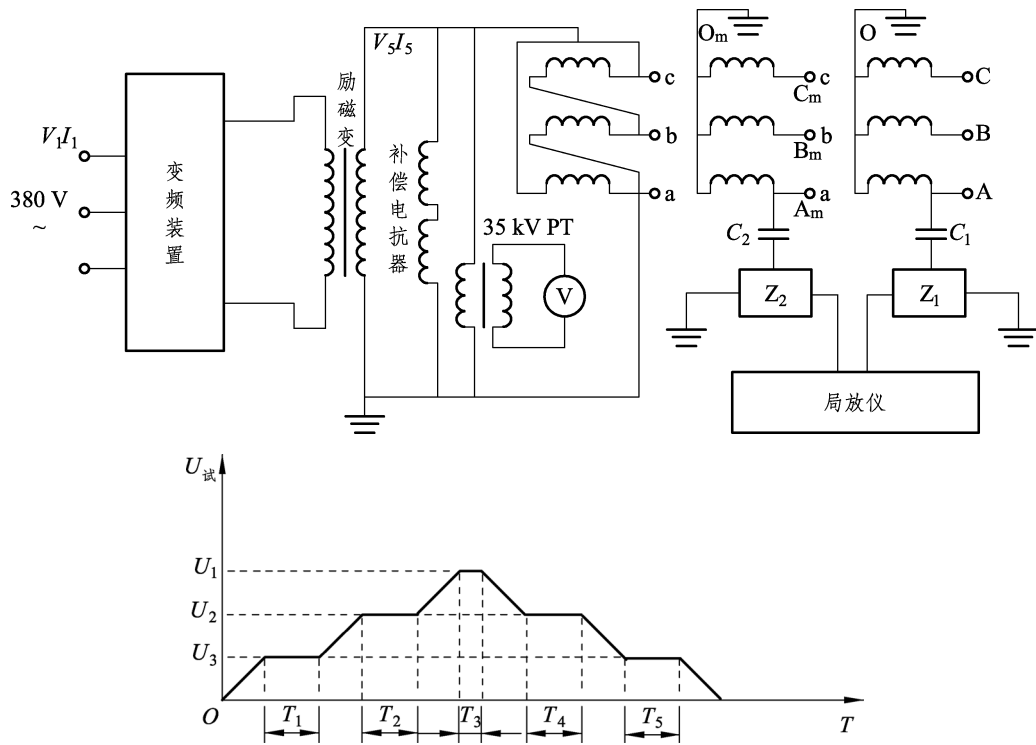
图 1-6 局部放电试验接线图与加压曲线图

2017 年 12 月 11 日，某 110 kV 变电站 1 号主变压器进行了大修处理，大修后按照试验规程需要对其进行验收试验。在进行局放验收试验时，采用的是传统的检测阻抗法，即从主变低压侧施加电压，高压侧感应出所需试验电压，从高压绕组套管末屏加检测阻抗获取局放信号，具体的试验接线以及加压曲线见图 1-6， U_m 为设备最高工作电压 126 kV，记录局放起始电压与熄灭电压，并对比激发后 $U_1 = 1.5U_m/\sqrt{3}$ 下的局放量与波形特征差异。以中性点为支撑，分别从高压 A、B、C 相套管末屏检测局放信号，检测结果见表 1-4 和图 1-7。从表 1-4 和图 1-7 可以看出，现场电磁背景噪声在 50 pC 左右，将主变挡位调为 1 挡(带调压线圈)时，高压 A、C 两相检测到放电量分别为 65、70 pC，并且在整个加压过程中，波形同背景噪声类似，无明显放电脉冲。但是，在高压 B 相施加电压时，电压加到 77.8 kV 便开始出现放电脉冲，而且放电量达到了 550 pC，远远高于 A、C 两相以及背景噪声，在李沙育图的一、三象限出现了 1~4 根较陡脉冲，说明高压 B 相附近存在放电缺陷。为了判定放电缺陷是否位于调压线圈，该次试验继续将主变的挡位由 1 挡更换为 9b 挡(额定挡位)进一步进行局放检测。但是挡位更换后，高压 B 相检测到的局放各特征量(起始电压、熄灭电压、局放量与波形特征)均无明显变化，排除了局放缺陷在调压线圈上的可能。

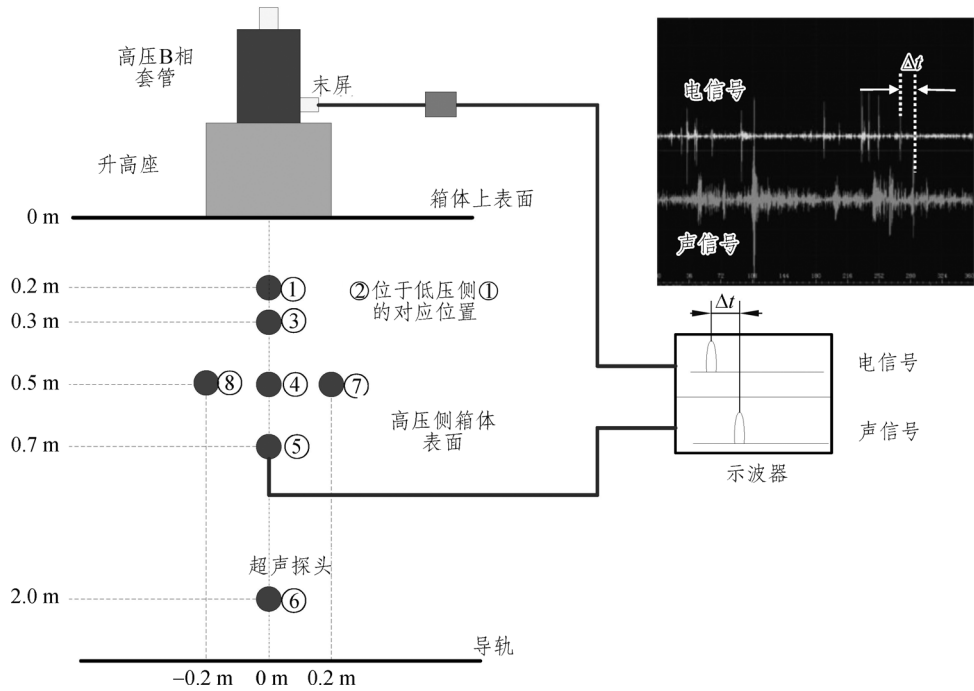
图 1-8 声电联合法定位缺陷的流程

该次采用声电联合法定位缺陷的具体流程如图 1-8 所示。首先，将检测阻抗获得的电信号和超声波检测的声信号同时接入示波器的两个通道，其中电信号取高压 B 相套管末屏信号，声信号为主变箱体上超声波传感器的信号，箱体分高压侧和低压侧；然后，不断改变超声波传感器在主变箱体上的位置，观察示波器上声电信号之前的时间差，找到两者时间差最小的位置，即为传感器距离缺陷最近的位置。

该次缺陷定位过程中的取点如图 1-8 所示，各测点与缺陷位置定位距离如表 1-5 所示，其中电信号已经过标定，而超声波由于测点位置的不同无法标定，因此其显示数值仅用于不同超声测点之间的相互比较。可以看出，首先对比高压侧（测点 1）和低压侧箱体（测点 2），可见高压侧脉冲明显、幅值（相对值）较大（4.5），而低压侧测点脉冲不明显、幅值较小（1.5），说明放电源位于高压侧；其次，对比高压侧箱体竖直方向测点（测点 3、4、5、6），可以看出，竖直方向各点超声信号均出现明显脉冲，且与电信号脉冲相匹配。根据计算，测点 3 处超声幅值最大（31.7），离放电源的距离最近（0.44 m）；最后比较高压侧箱体水平方向测点（测点 7、8、9），可以看出，同样是测点 3 处超声幅值最大，离放电源距离最短。因此，综合可以判断差放电源位于 B 相高压侧以测点 3 为球心、0.44 m 为半径的半球空间内。

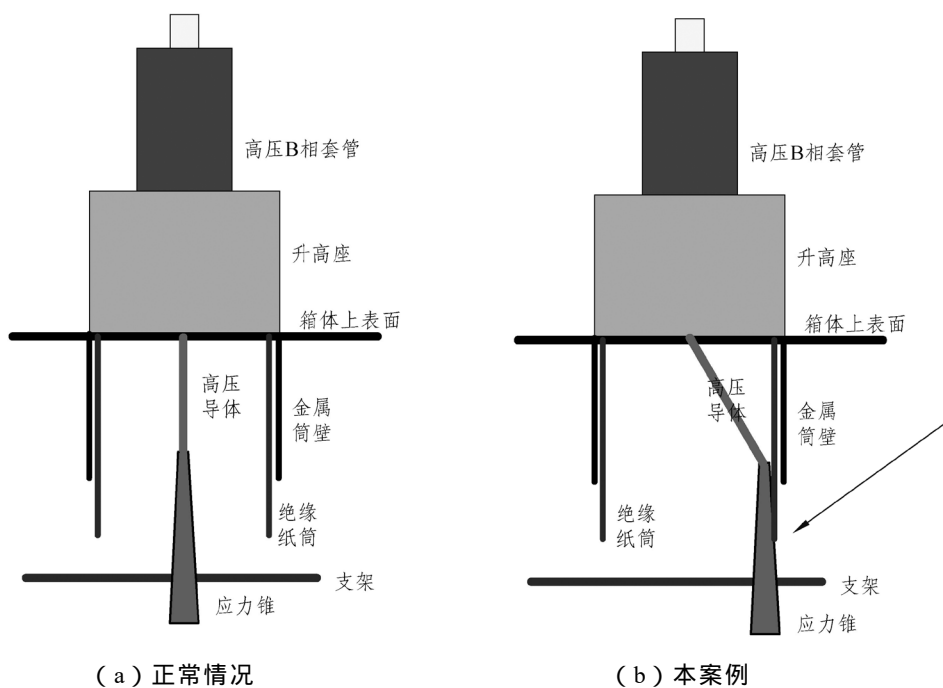
图 1-10 缺陷处放电原因分析示意图

根据声电联合法定位结果, 判定高压 B 相套管下部距离测点 位置 44 cm 处的箱体内存在放电源。为了确认放电源位置, 检修人员将 B 相套管拔出, 检查高压引线与均压罩未发现放电痕迹, 如图 1-9 所示, 但发现应力锥与绝缘纸筒间隙极小, 两者几乎已经接触, 因此初步确定此次测得局放信号是由于应力锥与绝缘纸筒之间距离太近引起的。因为正常情况下应力锥位于绝缘纸筒的中间位置 (见图 1-10), 与绝缘纸筒的间隙较大, 应力锥中部的高电位与地电位之间有足够的绝缘距离, 电场分布均匀; 当应力锥偏离中心, 靠近绝

缘纸筒时 [见图 1-11 (a)], 应力锥中部的高电位与地电位之间距离缩短, 电场发生畸变, 应力锥与绝缘纸筒最近的位置电场畸变最大、电场最强, 当电场强度超过应力锥与绝缘纸筒间绝缘油的击穿场强时, 便发生放电; 但应力锥中间的导体与地之间仍然存在纸板与油组成的复合绝缘阻挡, 电场强度不足以形成贯穿性通道, 这也是该主变通过了耐压试验但局放超标的原因。结合缺陷定位结果分析, 经估算应力锥与绝缘纸筒距离最近的位置与之前局放定位的放电源位置基本吻合。使用绝缘杆撬动应力锥, 增大应力锥与绝缘纸筒的距离至 2 cm 左右, 见图 1-11 (b), 接着再次对经过处理的缺陷处进行局放复测。缺陷处理后高压 B 相局放量从 550 pC 恢复到 75 pC 的噪声水平, 波形中也无明显放电脉冲, 说明放电源已经成功消除, 也验证了该次局放定位的准确性。

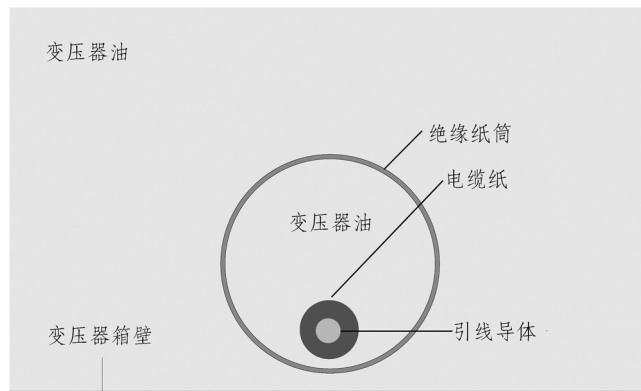
图 1-12 有限元模型

为了进一步从理论上分析应力锥与绝缘纸筒之间的距离太近是否为导致局部放电的原因，对主变进行有限元建模仿真。为了便于计算，此处将其简化为二维模型，如图 1-12 所示，并采用 COMSOL 软件对横截面电场进行数值计算，仿真时不断调节应力锥与绝缘纸筒之间的距离，两者距离从 50 mm 到 0 mm。其中套管引线施加电压有效值为 $1.5U_m/\sqrt{3} = 123.7 \text{ kV}$ （即峰值为 175 kV），变压器油的相对介电常数为 2.2，电缆纸的制作材料是 NOMEX 纸，其相对介电常数为 3.5，绝缘纸筒是由硫酸盐木浆材料制成的，相对介电常数是 4.5。

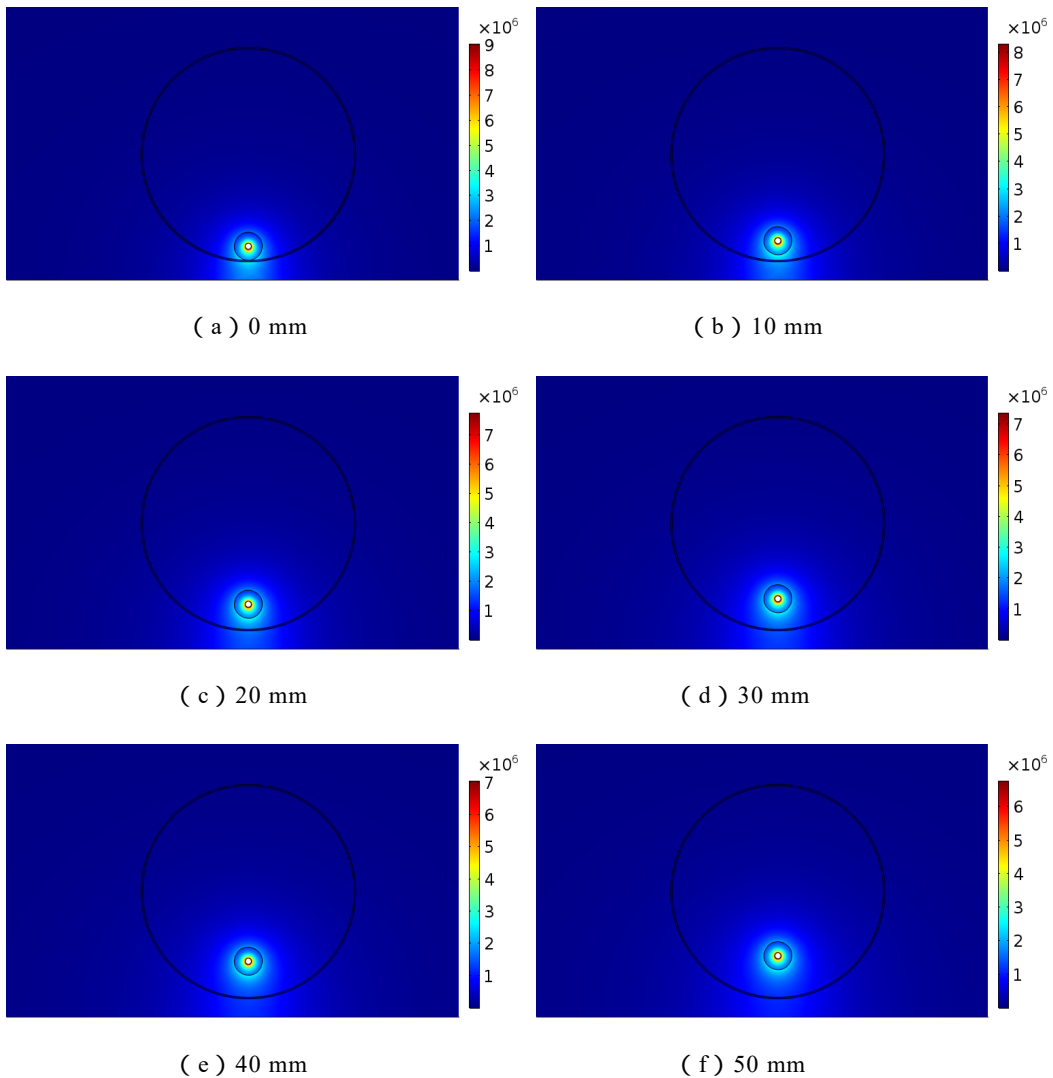
图 1-13 应力锥与绝缘纸筒在不同距离时的电场强度仿真结果

套管引线与绝缘纸筒不同距离时的电场仿真计算结果见图 1-13、图 1-14。从图中可以看出，随着套管引线（应力锥）不断靠近绝缘纸筒，引线与箱壁之间各处的电场均

不断增强，并且电场的最大值也在增加。在交流电压作用下，电介质所承受电压与其相对介电常数呈反比，因此变压器油承受电压较高于绝缘纸筒的电压，当引线（应力锥）与绝缘纸筒之间距离达到一定程度时，变压器油承受的场强增加到超过其击穿电压，便会发生放电，比如两者处于图 1-11（a）位置时；而反过来，如果增大引线（应力锥）与绝缘纸筒之间距离，变压器油所承受的电场降低，当场强低于其击穿电压时，放电就会停止，如图 1-11（b）位置。综合以上分析，可以说明，应力锥与绝缘纸筒距离太近的确是引起此次局部放电的原因，也进一步证明了此次局部放电缺陷定位的有效性和准确性。
