# 民航维修 可靠性管理

(机队医典)

# 《民航维修可靠性管理（机队医典）》

本书是数十位维修工程师以飞机在运行中系统和结构发生的不安全事件、使用困难报告(SDR)、重要故障、重复故障、多发故障、运行中断等1719起事件为基础数据,对上述事件进行系统的工程调查,分析故障类别、制订管控措施。本书的付梓凝聚了集体的智慧,有利于民航维修工作持续健康发展。

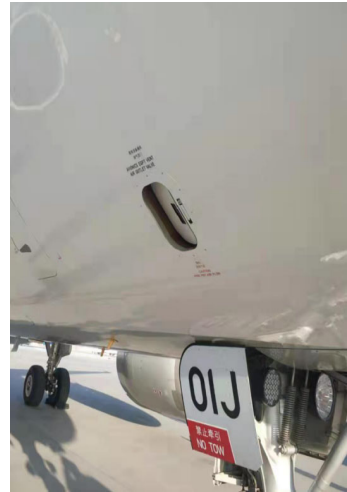
某航 A320 飞机起飞后，机组反映出现 ECAM 警告信息：“VENT SKIN VALVE FAULT”（蒙皮活门故障），空中机组复位系统无效，后飞机返航。地面检查发现下 ECAM 系统页面蒙皮出口活门显示 XX，进一步检查发现蒙皮出口活门卡阻，测量相应线路正常，依据排故手册更换蒙皮出口活门及 AEVC。

1. 蒙皮进口或出口活门的位置与 AEVC 计算机的指令不一致，会出现相应的活门警告。
2. 蒙皮出口活门卡阻在开位，起飞后会导致座舱无法达到预设的压力。
3. 内部的微动电门失效，蒙皮活门会指示琥珀色 XX。
4. 蒙皮活门与 AEVC 计算机的配合问题，例如“电涌”造成 AEVC 锁死。

1. 通过 MCDU 操作检查电子设备通风系统。间隔：3000 FH。
2. 翻修蒙皮进口活门。间隔：18 000 FH 或 120 MO。
3. 翻修件号为 VFT300A1 的蒙皮出口活门。间隔：12 000 FH 或 80 MO。
4. 翻修件号为 VFT300B00 的蒙皮出口活门。间隔：18 000 FH 或 120 MO。
5. 使用起飞构型电门替代推油门的方式关闭蒙皮活门，从而避免飞机返航/备降/中断起飞。

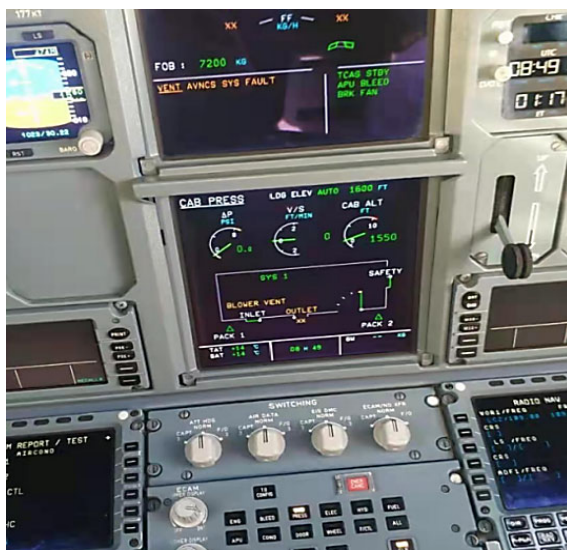
短停时大雨，机组未超控排气扇电门、关闭蒙皮活门，造成管路积水。初步分析由于管路内积水较多，空气不能正常流通，引起管路内气压下降，最终导致故障警告。经检查电子舱排水系统正常。

在飞行机组操作手册 FCOM 中已有要求，在空地交流时提醒机组在大雨时按 FCOM 执行。

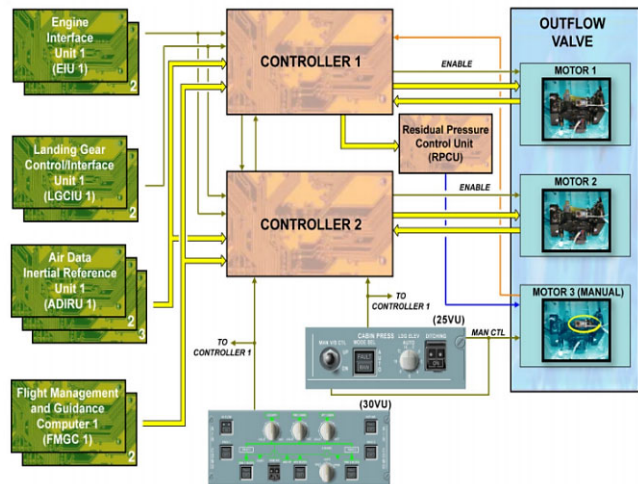
本次水上迫降电门 B 触点粘连会导致其给出外流活门、蒙皮进口活门和蒙皮出口活门信号；而其他触点正常脱开，导致空调系统能够正常工作。

1. 通过 MCDU 操作检查压力控制和监控系统。间隔：108 MO 或 12 000 FH。
2. 操作检查溢流活门在水上迫降构型时关闭。间隔：24 000 FH 或 180 MO。

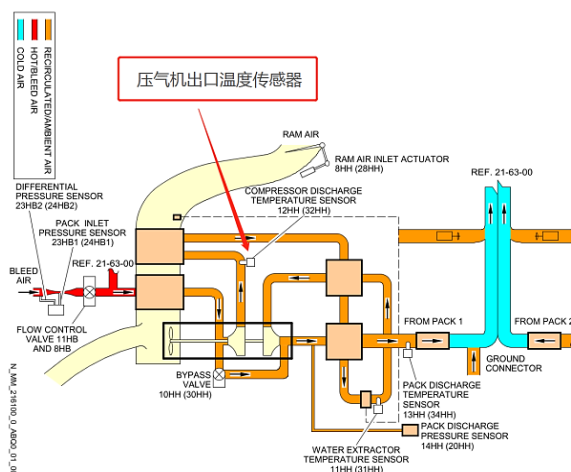
本次译码发现出现故障时空调组件 1 的流量控制活门切换到备用模式，因此触发组件调节故障。ACSC 和流量传感器的瞬时故障都会引起该故障。

1. VSB 1303-21-03 和 1303-21-06，升级 1303 系列 FCV，结合送修执行。
2. VSB 1806A-21-01、1806A-21-02、1806B-21-01 和 1806B-21-03，升级 1806 系列 FCV，结合送修执行。

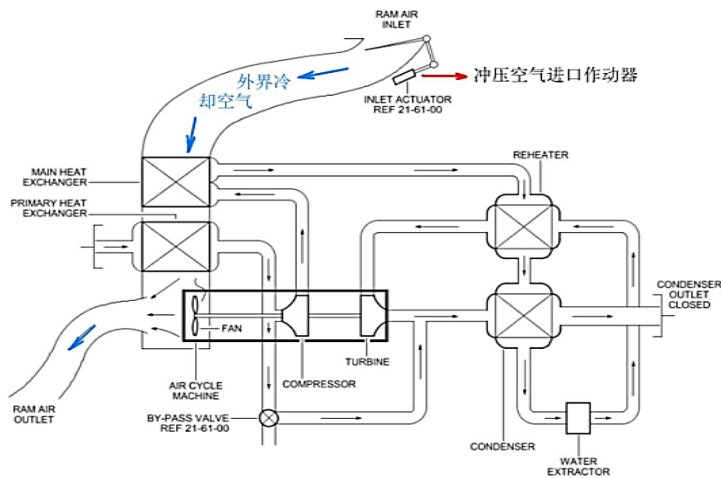
通过译码，发现组件 1 的冲压门开度没有随压气机出口温度的升高做出相应的调整，而是一直停留在较小的开度上，最终导致压气机出口温度超限，组件 1 保护性关断。根据上述现象判断为冲压空气进口作动器故障。

VSB 1809A-21-05: 件号为 1809A0000-01 Amdt ABC 的冲压门作动器可靠性低，重新引入件号为 1809A0000-01 Amdt AB 的作动器。

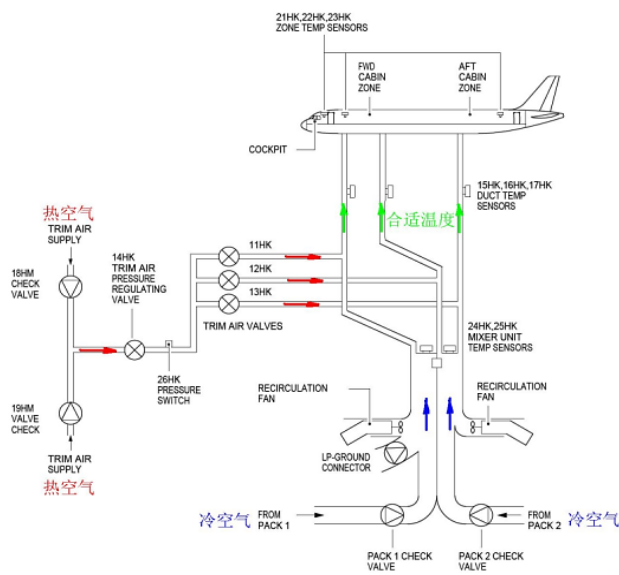
本次空调配平空气系统故障，系统记录到配平活门下游压力过高，关闭了该活门。判断为配平空气调节活门气滤堵塞，更换该气滤后正常。QAR 记录组件 2 关闭，组件 2 实际工作正常，判断为开关电门内部触点损坏，更换后正常。

拆下并恢复或报废配平空气压力调节活门气滤。间隔 3000 FH 或 80 MO。

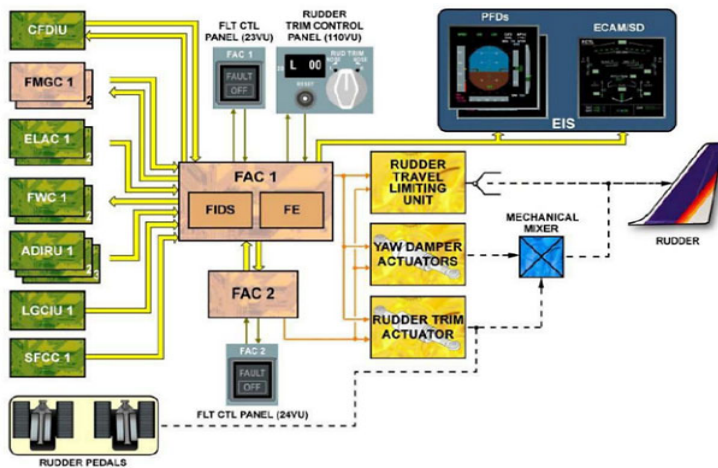
本次故障落地后地面扫描记录 2 号飞行增稳计算机，更换该部件，并更换方向舵行程限制器上的电子模盒，测试均正常。

1. 升级飞行增稳计算机件号到最新件号 B397BAM0624。
2. 操作检查自动转换电门（AFS 测试）。间隔：750 FH 或 6 MO。

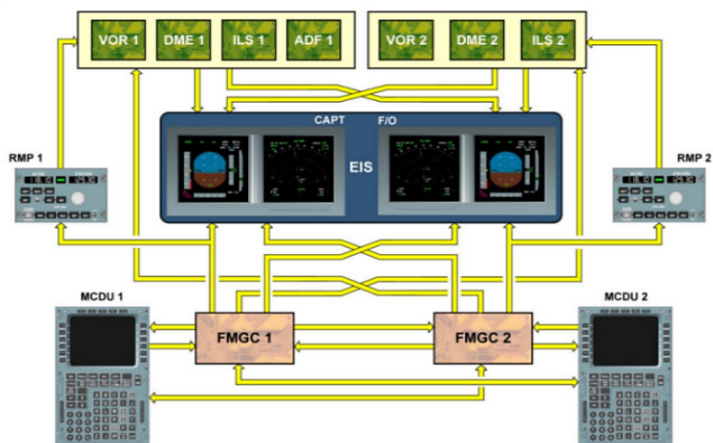
本次 MCDU 空中回到主页面，FMGC1 的 FM 部分负责导航和无线电的管理/飞行计划管理/性能预测和优化/显示功能，因此机组空中判断是 FMGC1 故障，机组没有复位 FMGC1 跳开关，按照对应的 FCOM 手册，只是等待一段时间后重新尝试在 MCDU 上选择了 FMGC1，因为 FM 功能可以在空中自动复位，重新选择后 FMGC1 恢复正常。空中机组按照程序执行操作后，故障消失；后续航班正常；测试均正常；航后预防性更换 FMGC1。

件号为 C13042BA08 的 FMGC 部件，按照服务通告 A320-22-1547 编写的 EO 执行升级工作。

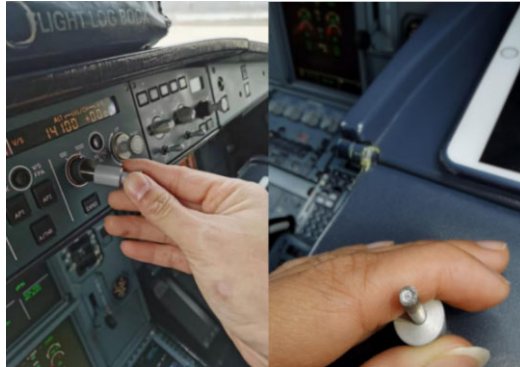
本次故障原因明确，是飞行控制组件上高度选择旋钮断裂。高度开关金属杆内部存在有安装弹簧卡扣的金属槽，金属杆在受到较大的横向外力时可能会从金属槽部位折断。高度开关属于高价精密元器件，应避免受横向外力造成损伤。

为节约维修成本，厂家推出 SIL-1381 和 SIL-1304，结合部件送修，一次性更换多个旋钮和开关（未包含此高度旋钮），避免短时间再次返厂维修。

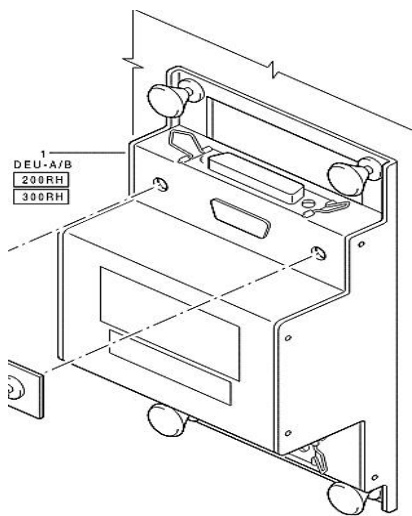
本次故障确认为 DEU-B 引起。维修厂家执行检测和修理报告：高温测试发现板件 CPU 有时故障，更换了 CPU 集成片，预防性修理又换了板件之间的两个接线插头，再做高温测试工作正常。

操作检查客舱内部数据通信系统。间隔：180 MO 或 22 500 FH。

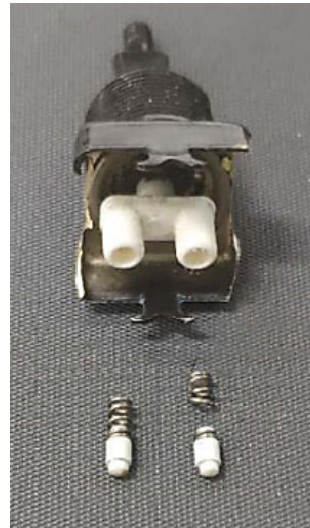
造成本次故障的原因为 PTT 电门卡阻，具体原因为 PTT 电门部分功能失效。对以往故障拆下的 PTT 电门进行了多次分解，发现这些电门存在共性问题：初步分解后发现负责提供回弹力的两个弹簧柱中有一个稍短；后续将弹簧柱拔出后发现：内部弹簧断裂。内部弹簧断裂造成弹簧柱一长一短。弹簧柱内的弹簧断裂，无法为 PTT 电门提供足够的回弹力，无法使内部触点分开，导致了卡阻及空地通话异常。

侧杆组件-对老构型侧杆 PTT 电门进行回弹力检查。间隔：750 FH。

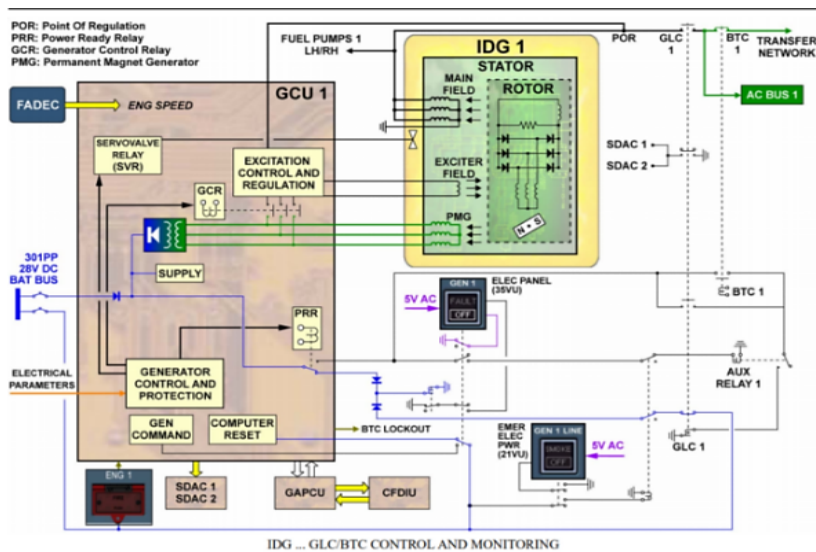
本次更换 GCU 2，试车供电及转换正常。同时查询故障件的履历信息，认为该件近期被多次更换，属于流氓件。

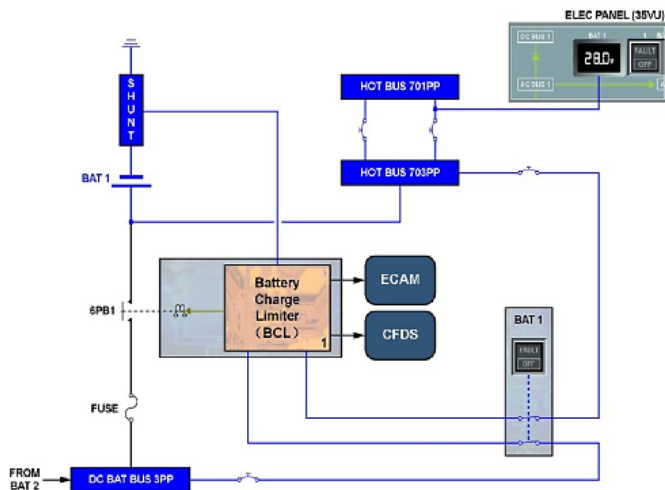
本次更换 BCL 2，测试正常，并结合故障逻辑图，2 号电瓶电门的性能状态也会影响该故障，为彻底排除故障将其更换。

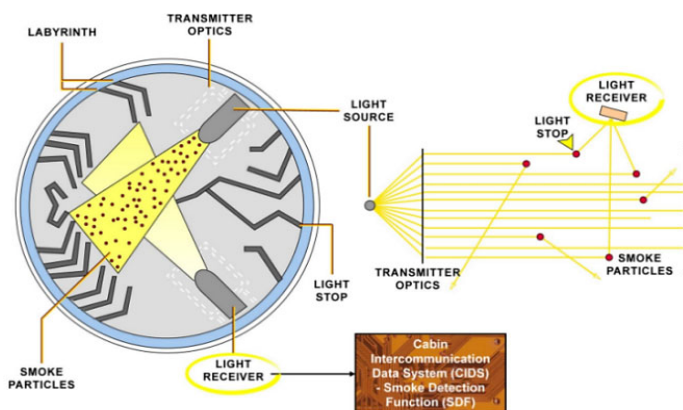
本次根据故障发生时的状况分析，是由于洗手间产生了一些由于使用香水或其他除臭喷雾一类的雾化喷剂而产生的烟雾，导致烟雾探测器触发烟雾警告。

1. 用 CFDS 操作检查厕所烟雾探测器以确证警告信息可以显示。间隔：36 MO 或 3000 FH。
2. 拆下烟雾探测器进行清洁。间隔：108 MO 或 12 000 FH。

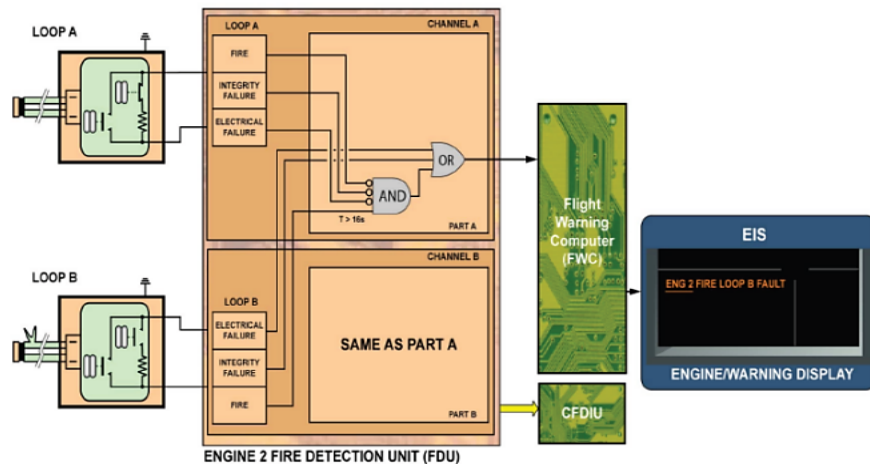
本次测量左发火警 A 环路探测线阻值 1720  $\Omega$  左右，超出正常范围，更换左发 AGB 火警 A 环路探测线后测量总线阻值为 1485  $\Omega$ 。执行 FDU 自检测测试正常。根据排故过程，原因分析为 AGB 探测环路故障。

1. 发动机火警和过热探测--操作检查环路/爆炸帽。间隔：12 MO 或 1000 FH。
2. SB A320-26-1112 纠正了 AGB 与后核心机探测元件阻值，避免了 FDU 与核心机探测元件故障定位不一致的问题。
